# WRRL-Steckbrief für den Oberflächenwasserkörper Zietzenowgraben-964

EU-Kennung: DERW\_DEBB588352\_964

Stand der Daten: 22.12.2021

Gültig für: 3. Bewirtschaftungszeitraum (BWZ) - 2022-2027

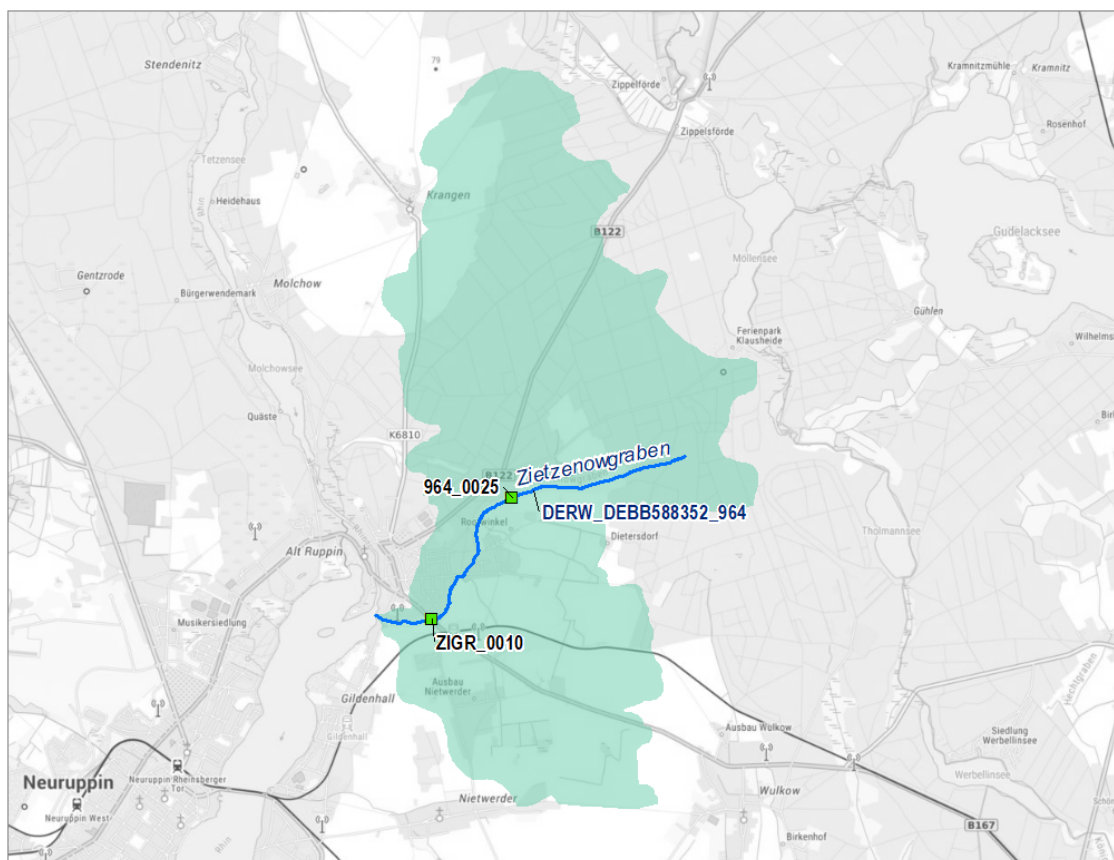
## Lage und Grenzen

### Messstellen

- operativ Chemie und Ökologie
- operativ Ökologie
- Überblick Chemie und Ökologie

— Fließgewässer WRRL

Einzelleinzugsgebiet Oberflächenwasserkörper
