# WRRL-Steckbrief für den Oberflächenwasserkörper Siebgraben-1394

EU-Kennung: DERW\_DEBB5885644\_1394

Gültig für: 3. Bewirtschaftungszeitraum (BWZ) - 2022-2027

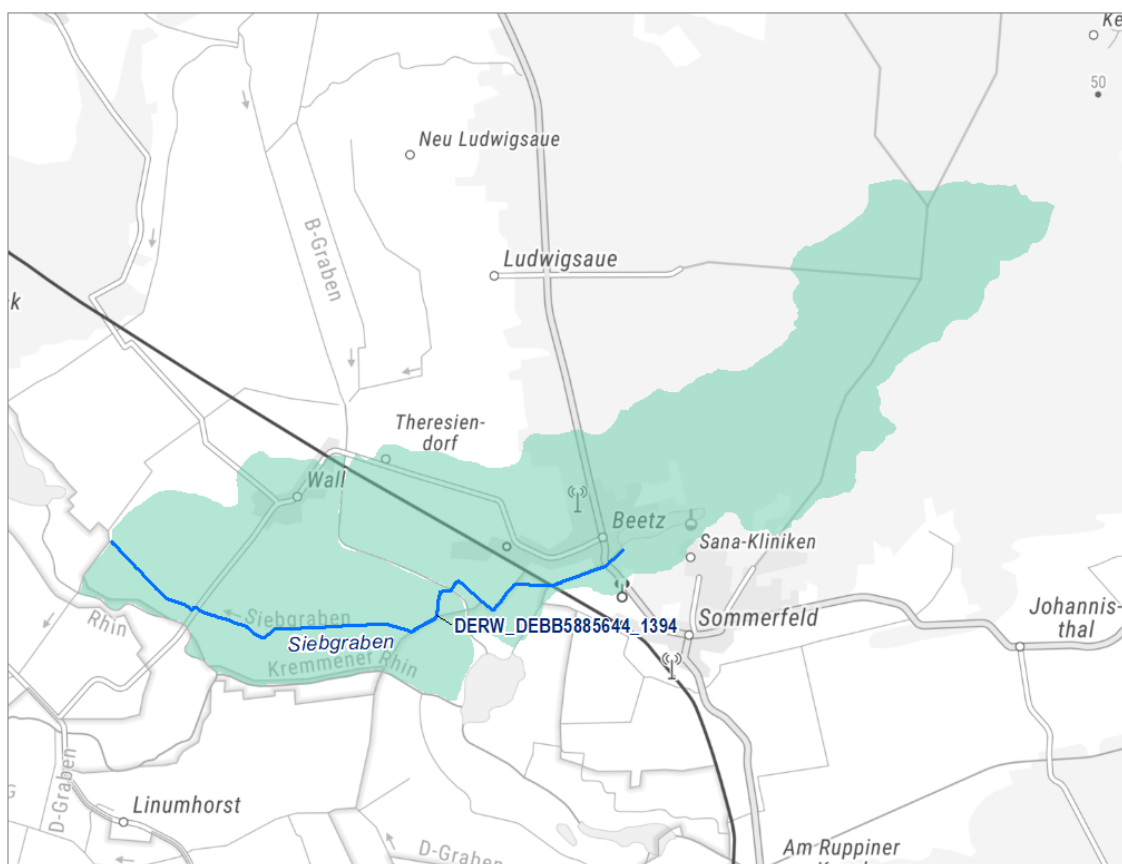
## Lage und Grenzen

- operativ Chemie und Ökologie
- operativ Ökologie
- Überblick Chemie und Ökologie

— Fließgewässer WRRL

Einzeleinzugsgebiet Oberflächenwasserkörper
