# WRRL-Steckbrief für den Oberflächenwasserkörper Temnitz-196

EU-Kennung: DERW\_DEBB5886\_196

Gültig für: 3. Bewirtschaftungszeitraum (BWZ) - 2022-2027

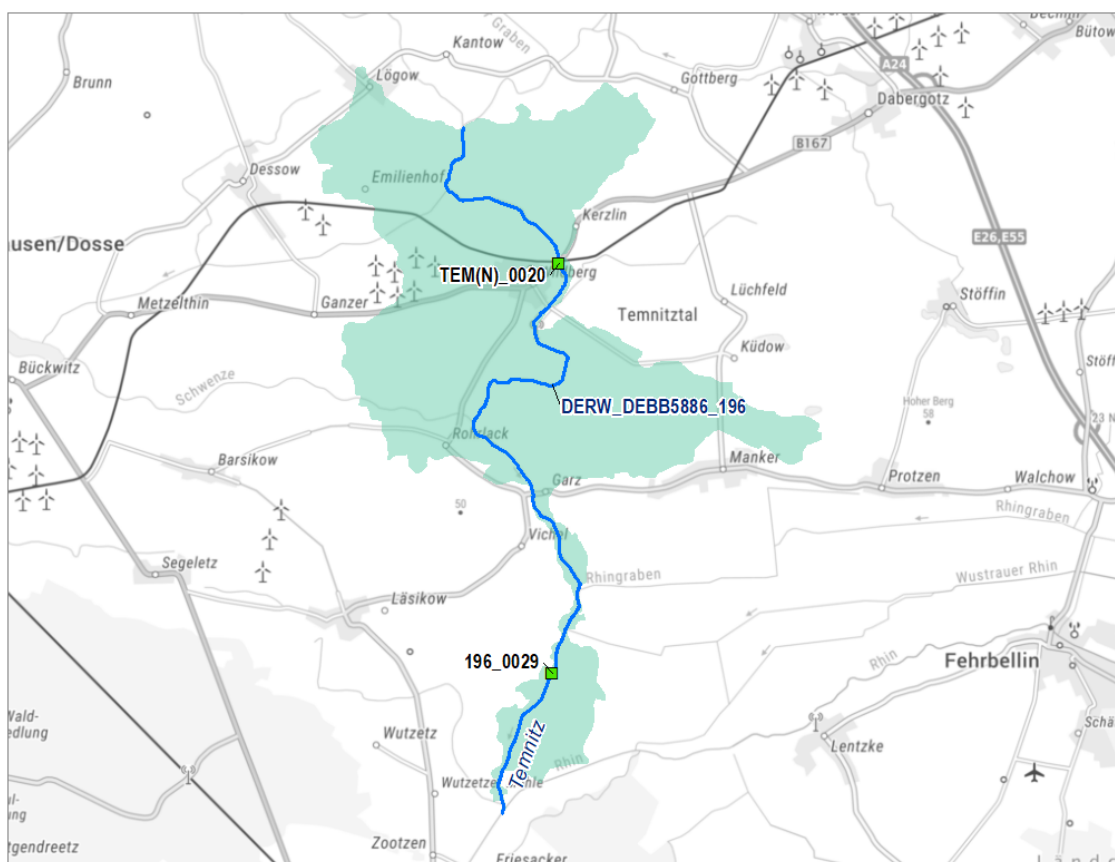
## Lage und Grenzen

- operativ Chemie und Ökologie
- operativ Ökologie
- Überblick Chemie und Ökologie

— Fließgewässer WRRL

Einzelleinzugsgebiet Oberflächenwasserkörper
