# WRRL-Steckbrief für den Oberflächenwasserkörper Temnitz-197

EU-Kennung: DERW\_DEBB5886\_197

Stand der Daten: 22.12.2021

Gültig für: 3. Bewirtschaftungszeitraum (BWZ) - 2022-2027

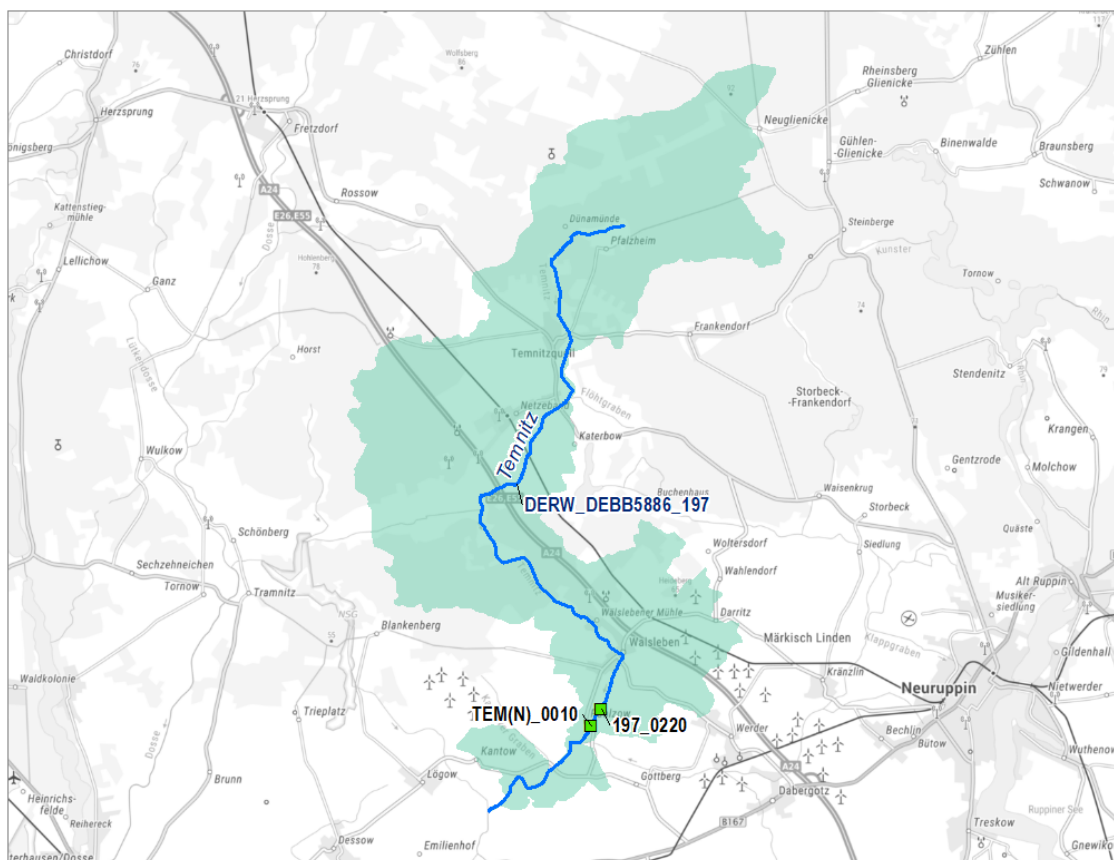
## Lage und Grenzen

### Messstellen

- operativ Chemie und Ökologie
- operativ Ökologie
- Überblick Chemie und Ökologie

— Landesgrenze

— Fließgewässer WRRL

■ Einzelleinzugsgebiet Oberflächenwasserkörper
