# WRRL-Steckbrief für den Oberflächenwasserkörper Rhin-50

EU-Kennung: DERW\_DEBB588\_50

Gültig für: 3. Bewirtschaftungszeitraum (BWZ) - 2022-2027

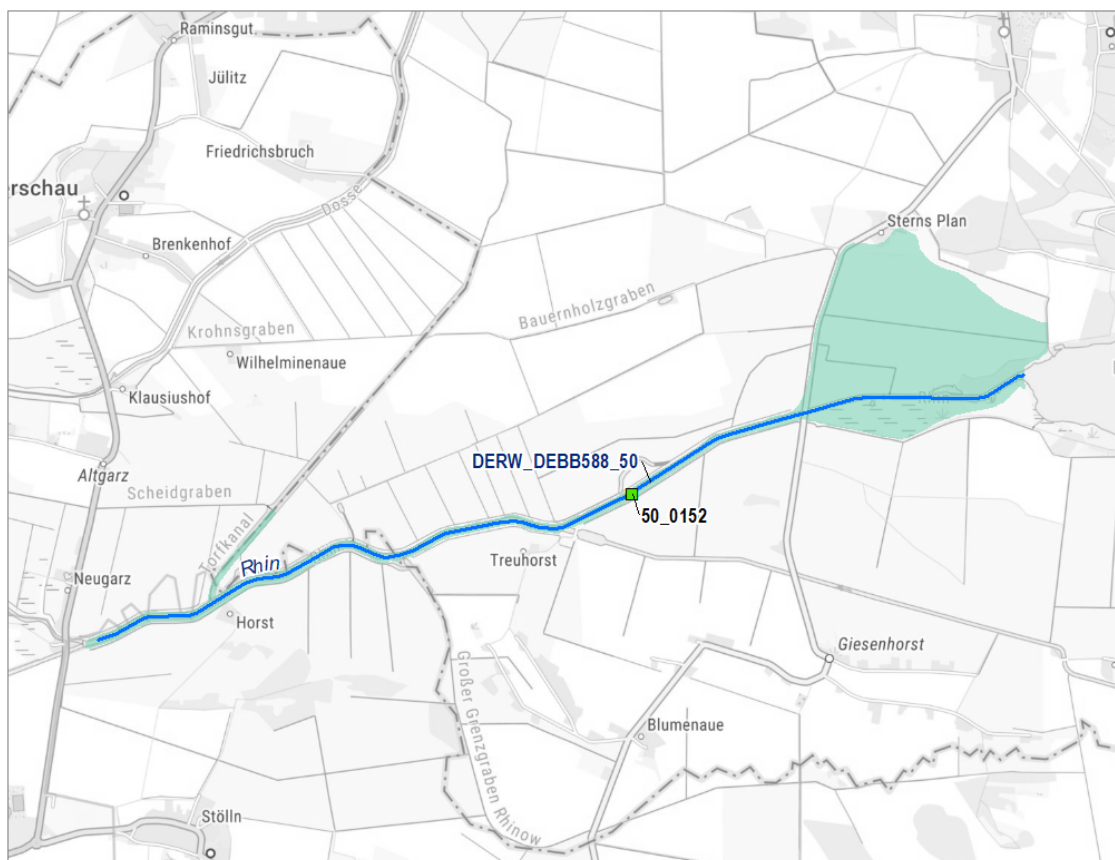
## Lage und Grenzen

### Messstellen

- operativ Chemie und Ökologie
- operativ Ökologie
- Überblick Chemie und Ökologie

— Fließgewässer WRRL

■ Einzelseinzugsgebiet Oberflächenwasserkörper
