# WRRL-Steckbrief für den Oberflächenwasserkörper Dosse-202

EU-Kennung: DERW\_DEBB5892\_202

Gültig für: 3. Bewirtschaftungszeitraum (BWZ) - 2022-2027

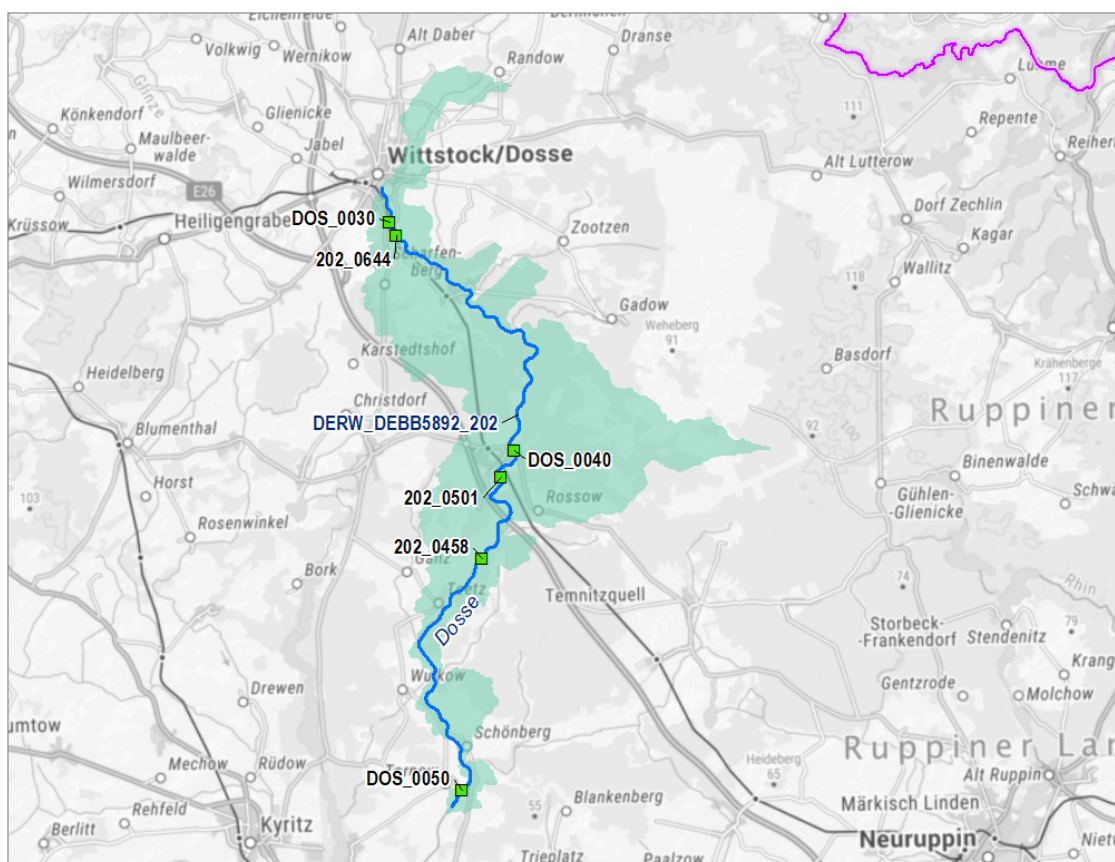
## Lage und Grenzen

- operativ Chemie und Ökologie
- operativ Ökologie
- Überblick Chemie und Ökologie
