# WRRL-Steckbrief für den Oberflächenwasserkörper Dannenwalder Hauptgraben-999

EU-Kennung: DERW\_DEBB589424\_999

Gültig für: 3. Bewirtschaftungszeitraum (BWZ) - 2022-2027

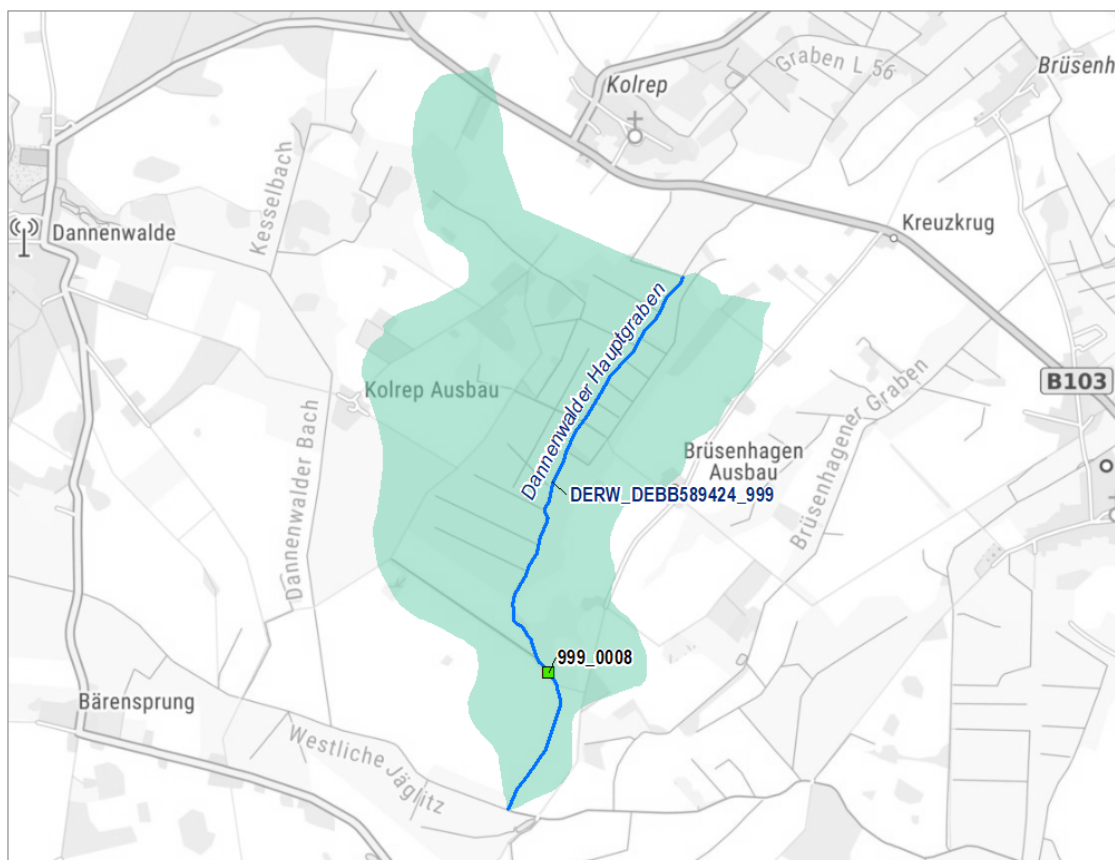
## Lage und Grenzen

- operativ Chemie und Ökologie
- operativ Ökologie
- Überblick Chemie und Ökologie

— Fließgewässer WRRL

■ Einzelseinzugsgebiet Oberflächenwasserkörper
