# WRRL-Steckbrief für den Oberflächenwasserkörper Kyritzer Königsfließ-516

EU-Kennung: DERW\_DEBB58944\_516

Gültig für: 3. Bewirtschaftungszeitraum (BWZ) - 2022-2027

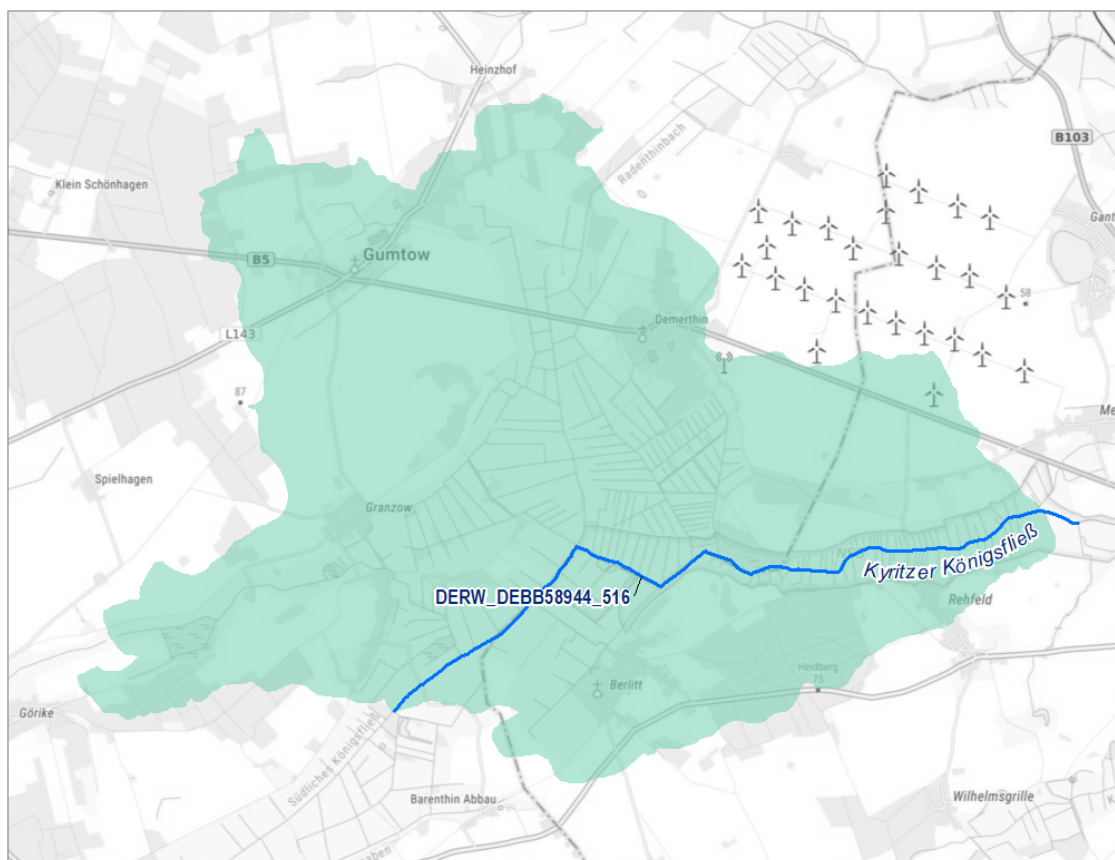
## Lage und Grenzen

- operativ Chemie und Ökologie
- operativ Ökologie
- Überblick Chemie und Ökologie

— Fließgewässer WRRL

Einzelseinzugsgebiet Oberflächenwasserkörper
