# WRRL-Steckbrief für den Oberflächenwasserkörper Havel-20

EU-Kennung: DERW\_DEBB58\_20

Gültig für: 3. Bewirtschaftungszeitraum (BWZ) - 2022-2027

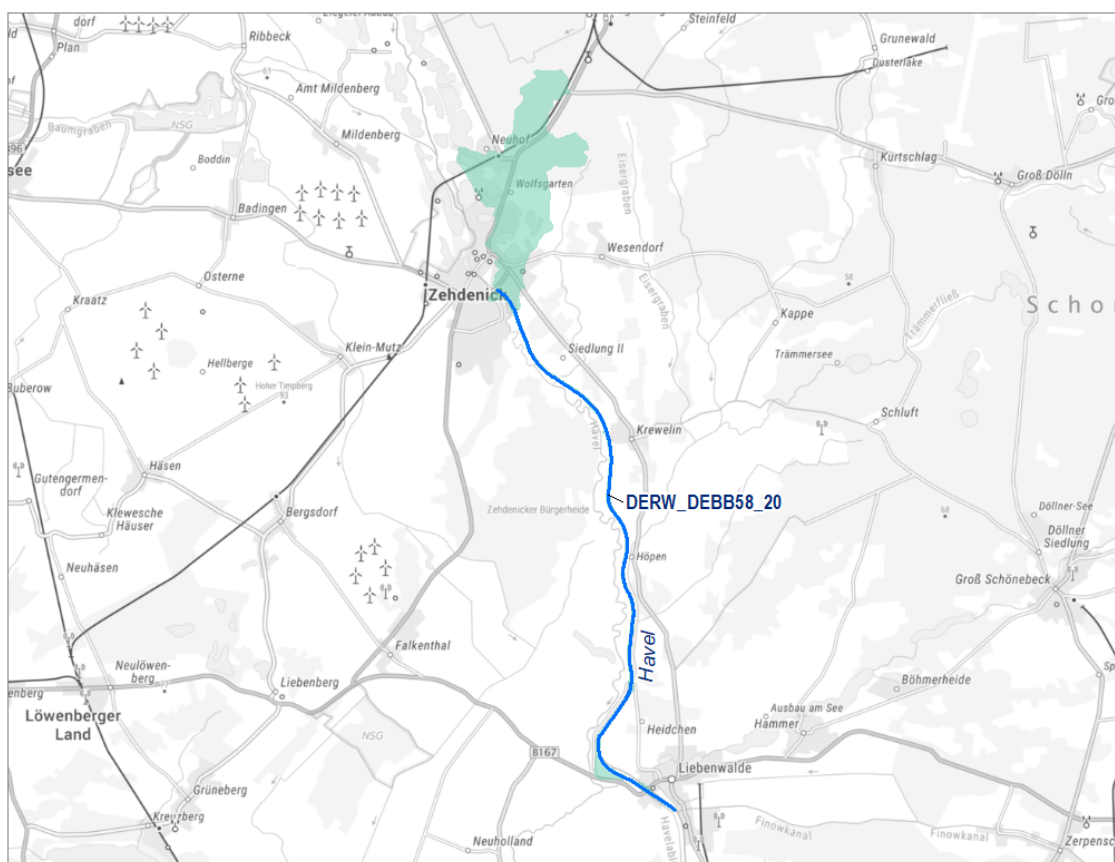
## Lage und Grenzen

- operativ Chemie und Ökologie
- operativ Ökologie
- Überblick Chemie und Ökologie

— Fließgewässer WRRL

■ Einzelseinzugsgebiet Oberflächenwasserkörper
