# WRRL-Steckbrief für den Oberflächenwasserkörper Havel-23

EU-Kennung: DERW\_DEBB58\_23

Gültig für: 3. Bewirtschaftungszeitraum (BWZ) - 2022-2027

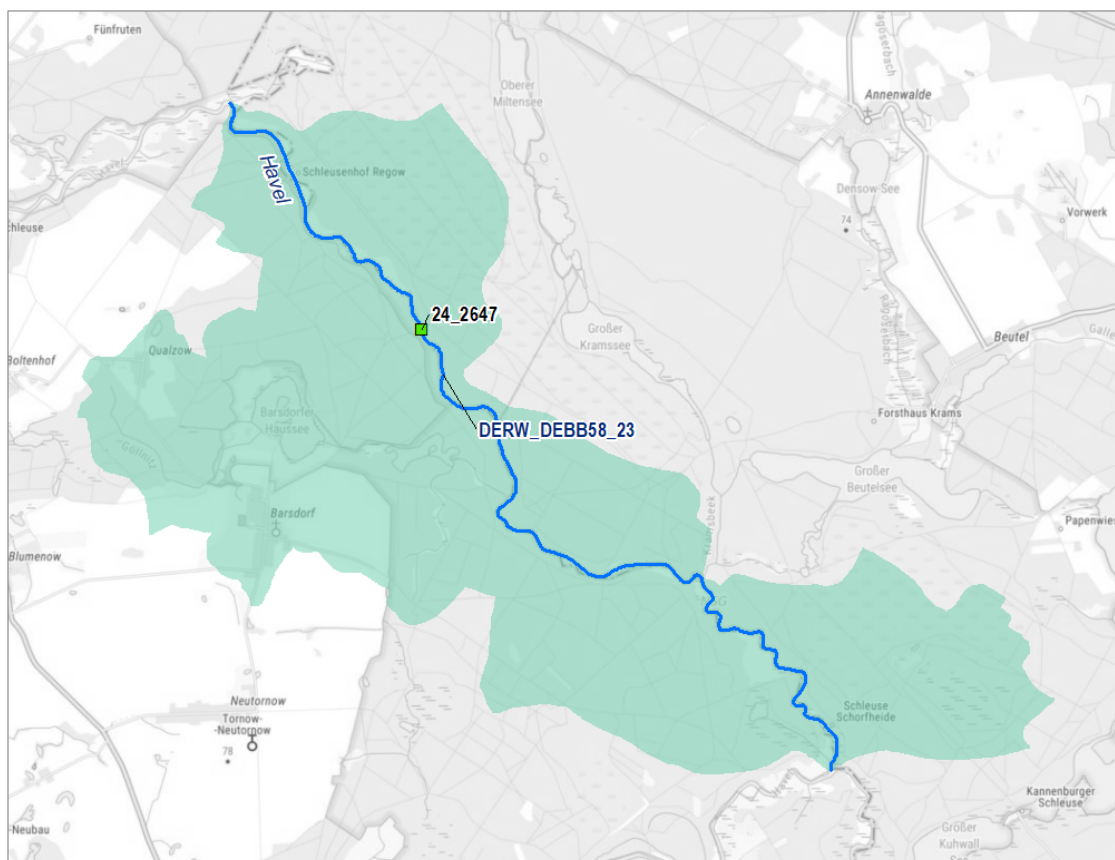
## Lage und Grenzen

- operativ Chemie und Ökologie
- operativ Ökologie
- Überblick Chemie und Ökologie

— Fließgewässer WRRL

■ Einzelleinzugsgebiet Oberflächenwasserkörper
