# WRRL-Steckbrief für den Oberflächenwasserkörper Havel-24

EU-Kennung: DERW\_DEBB58\_24  
Stand der Daten: 22.12.2021  
Gültig für: 3. Bewirtschaftungszeitraum (BWZ) - 2022-2027

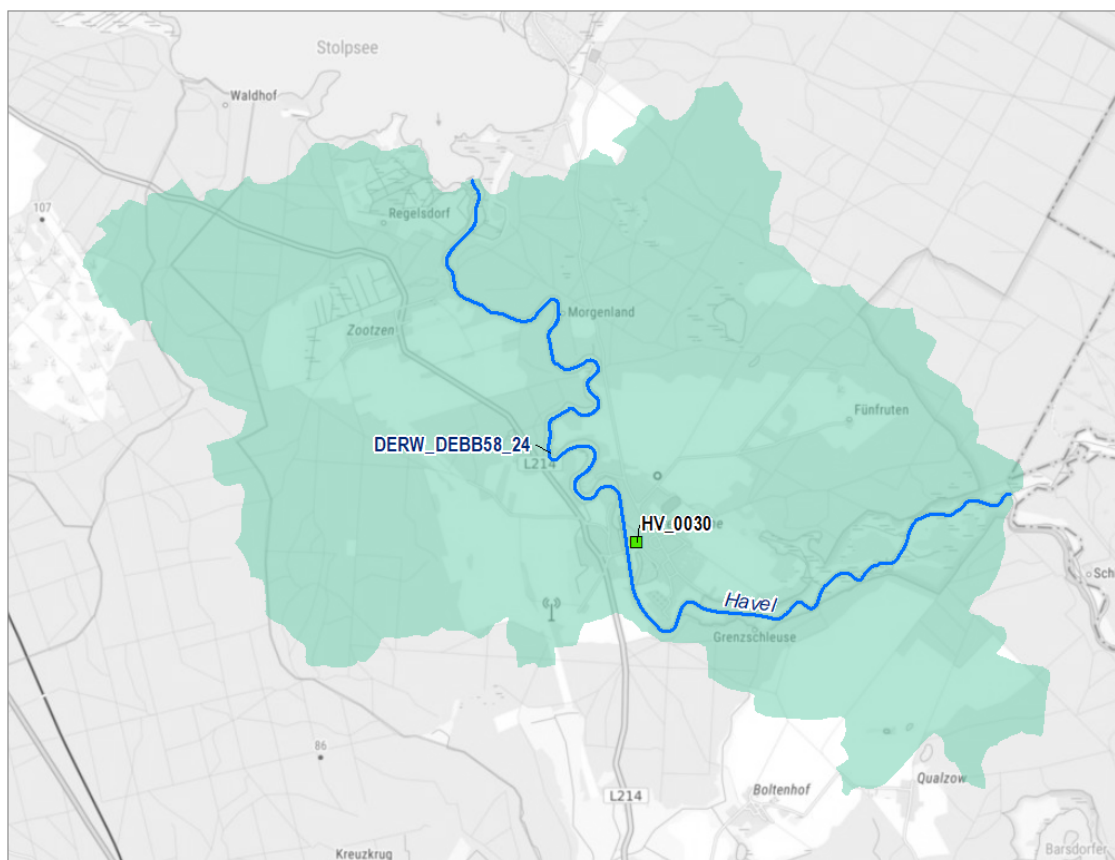
## Lage und Grenzen

- operativ Chemie und Ökologie
- operativ Ökologie
- Überblick Chemie und Ökologie

— Fließgewässer WRRL

Einzelleinzugsgebiet Oberflächenwasserkörper
