# WRRL-Steckbrief für den Oberflächenwasserkörper Havel-30

EU-Kennung: DERW\_DEBB58\_30  
Stand der Daten: 22.12.2021  
Gültig für: 3. Bewirtschaftungszeitraum (BWZ) - 2022-2027

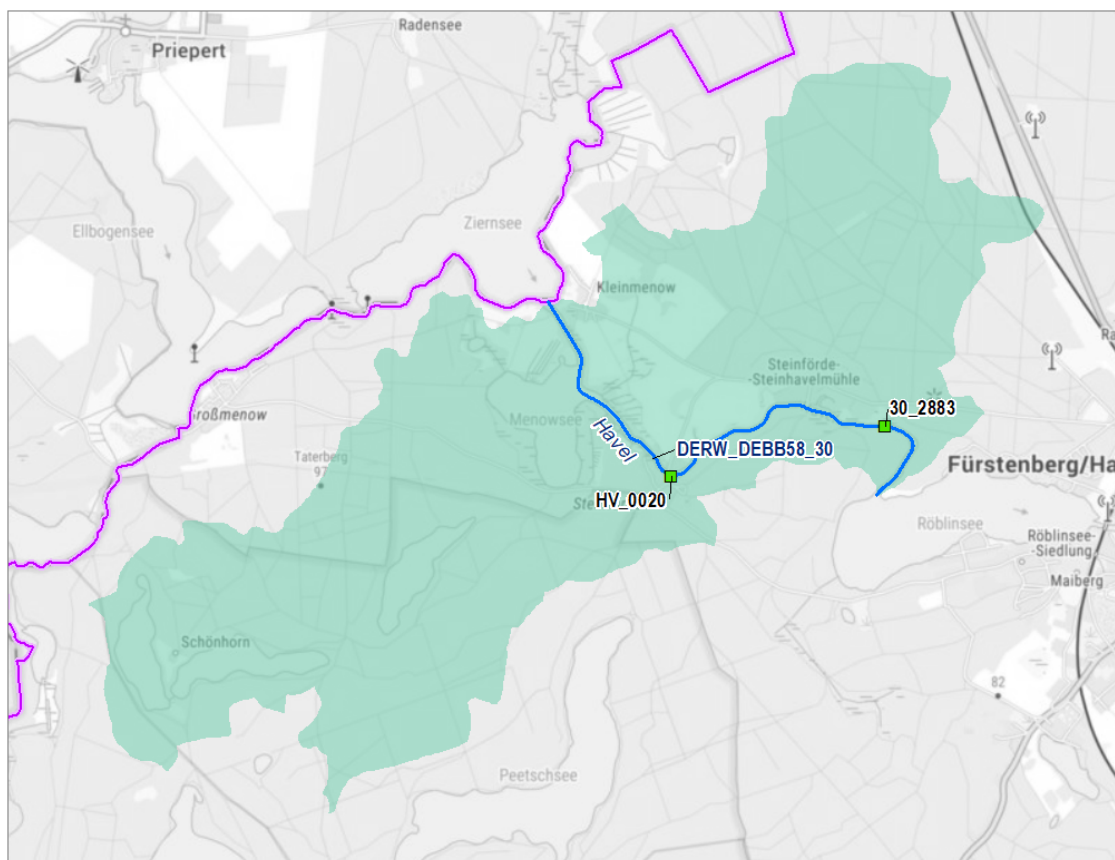
## Lage und Grenzen

### Messstellen

- operativ Chemie und Ökologie
- operativ Ökologie
- Überblick Chemie und Ökologie

— Fließgewässer WRRL

Einzelseinzugsgebiet Oberflächenwasserkörper
