# WRRL-Steckbrief für den Oberflächenwasserkörper Graben III/143-2023

EU-Kennung: DERW\_DEBB591234\_2023

Stand der Daten: 22.12.2021

Gültig für: 3. Bewirtschaftungszeitraum (BWZ) - 2022-2027

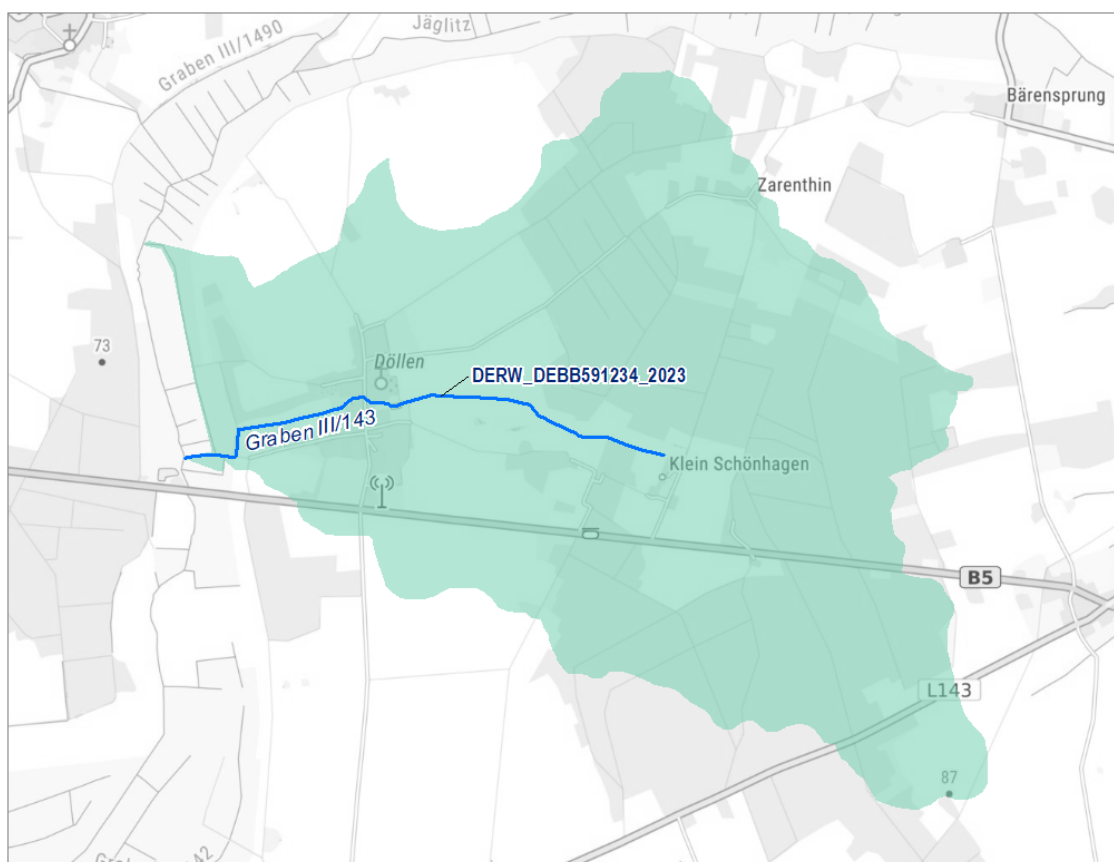
## Lage und Grenzen

- operativ Chemie und Ökologie
- operativ Ökologie
- Überblick Chemie und Ökologie

— Fließgewässer WRRL

Einzelleinzugsgebiet Oberflächenwasserkörper
