# WRRL-Steckbrief für den Oberflächenwasserkörper Abzugsgraben Waldhof-1020

EU-Kennung: DERW\_DEBB591414\_1020

Stand der Daten: 22.12.2021

Gültig für: 3. Bewirtschaftungszeitraum (BWZ) - 2022-2027

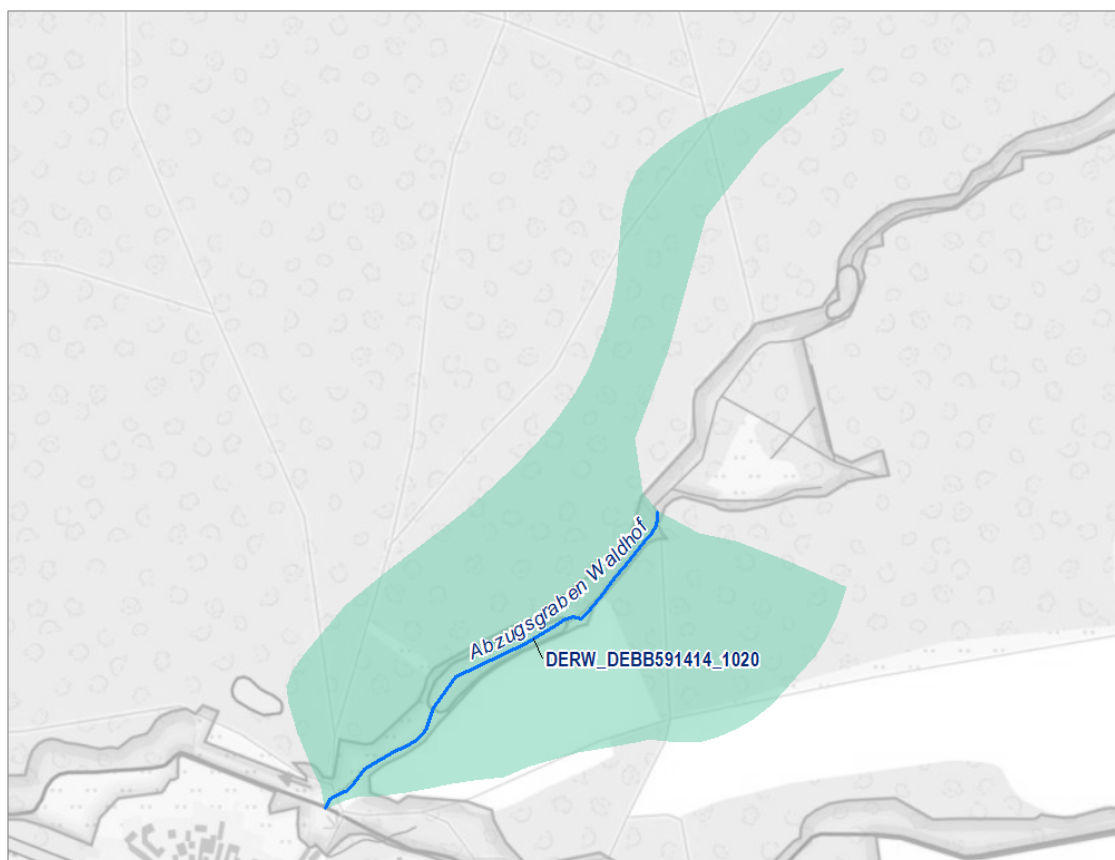
## Lage und Grenzen

- operativ Chemie und Ökologie
- operativ Ökologie
- Überblick Chemie und Ökologie

— Fließgewässer WRRL

■ Einzelleinzugsgebiet Oberflächenwasserkörper
