# WRRL-Steckbrief für den Oberflächenwasserkörper Abzugsgraben Waldhof-1021

EU-Kennung: DERW\_DEBB591414\_1021

Stand der Daten: 22.12.2021

Gültig für: 3. Bewirtschaftungszeitraum (BWZ) - 2022-2027

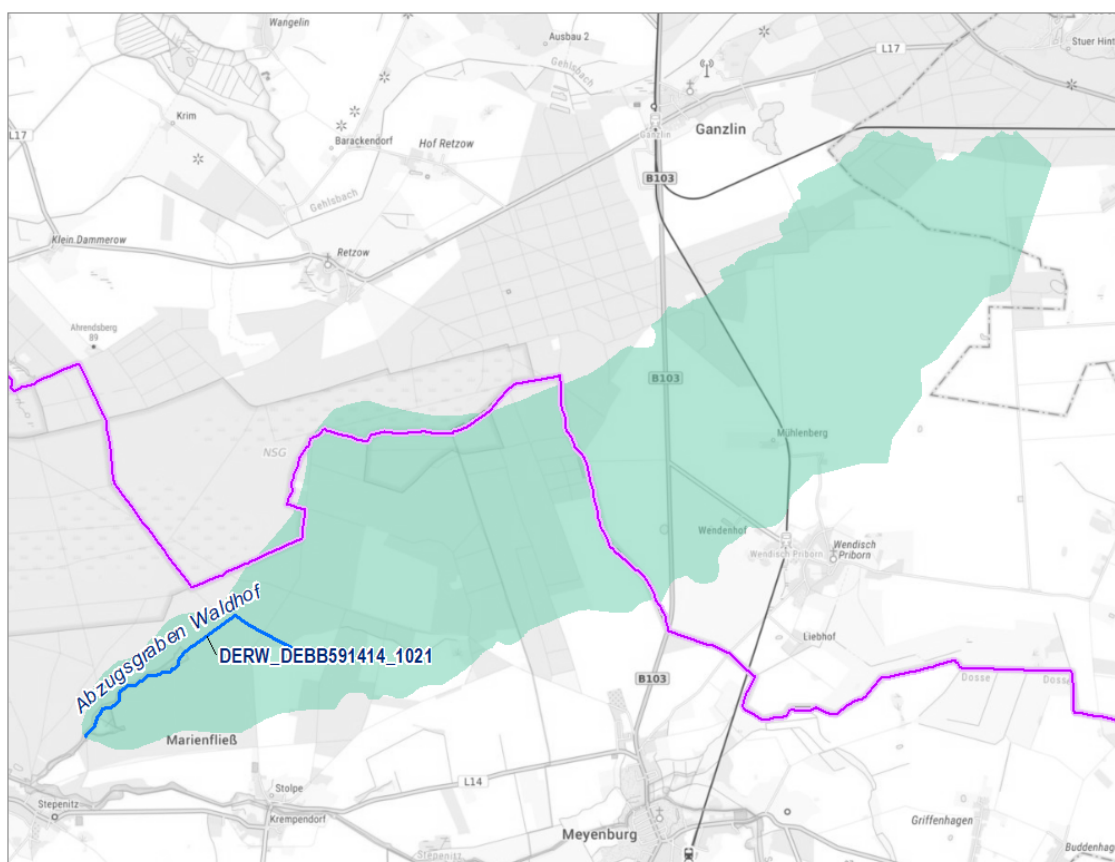
## Lage und Grenzen

### Messstellen

- operativ Chemie und Ökologie
- operativ Ökologie
- Überblick Chemie und Ökologie

— Fließgewässer WRRL

■ Einzelseinzugsgebiet Oberflächenwasserkörper
