# WRRL-Steckbrief für den Oberflächenwasserkörper Sude-527

EU-Kennung: DERW\_DEBB59142\_527

Gültig für: 3. Bewirtschaftungszeitraum (BWZ) - 2022-2027

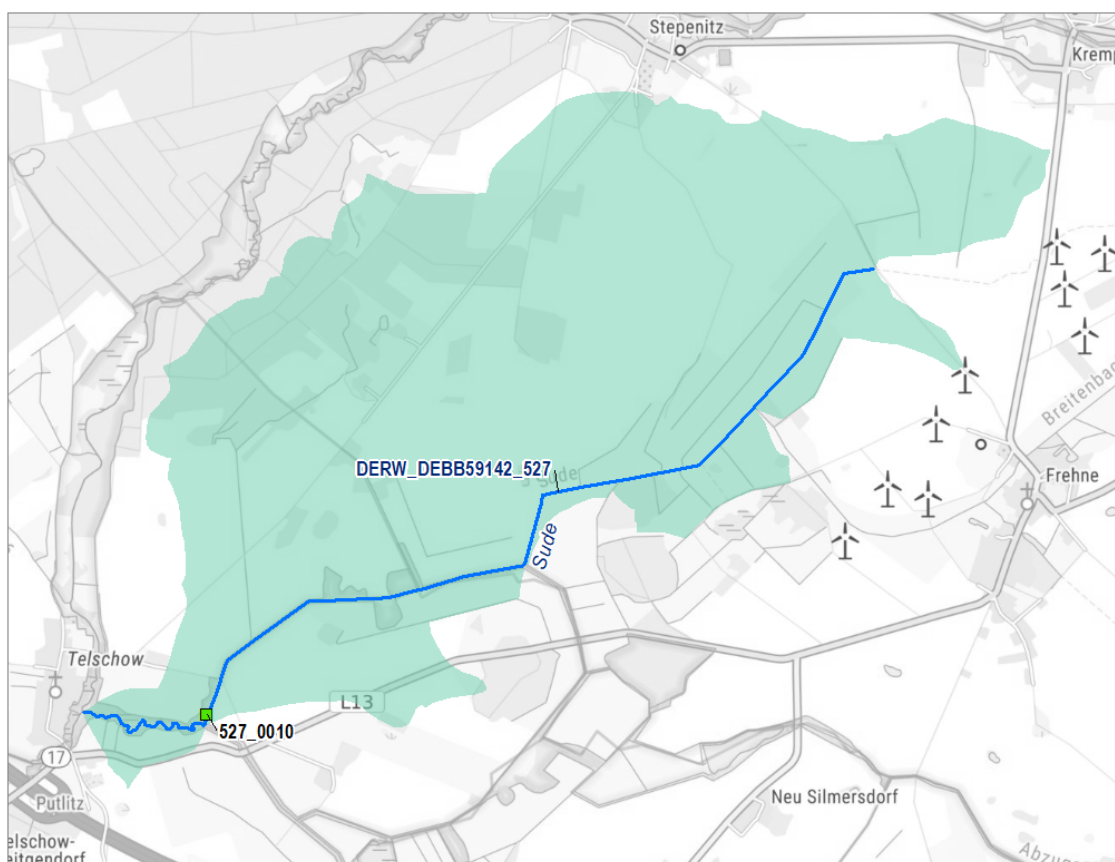
## Lage und Grenzen

- operativ Chemie und Ökologie
- operativ Ökologie
- Überblick Chemie und Ökologie

— Fließgewässer WRRL

■ Einzelseinzugsgebiet Oberflächenwasserkörper
