# WRRL-Steckbrief für den Oberflächenwasserkörper Sabel-1026

EU-Kennung: DERW\_DEBB591432\_1026

Gültig für: 3. Bewirtschaftungszeitraum (BWZ) - 2022-2027

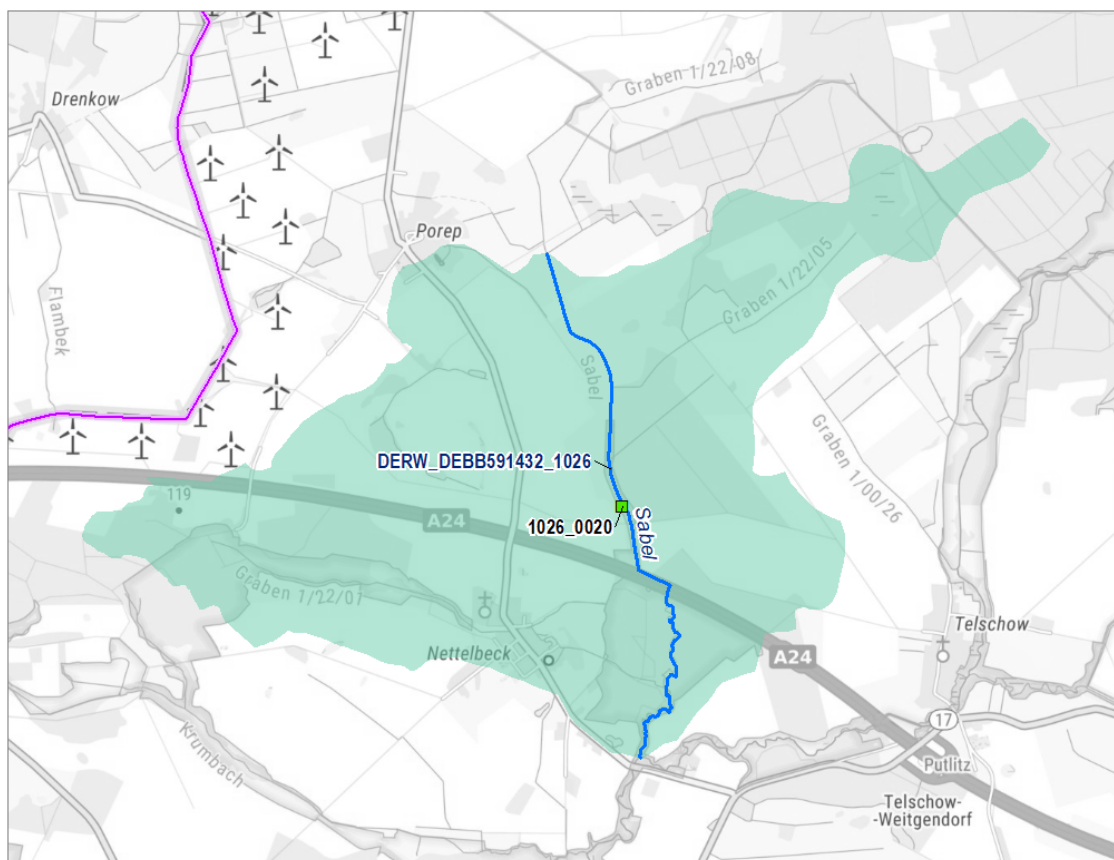
## Lage und Grenzen

### Messstellen

- operativ Chemie und Ökologie
- operativ Ökologie
- Überblick Chemie und Ökologie

— Landesgrenze

— Fließgewässer WRRL

■ Einzelleinzugsgebiet Oberflächenwasserkörper
