# WRRL-Steckbrief für den Oberflächenwasserkörper Rotbach-1028

EU-Kennung: DERW\_DEBB591434\_1028

Gültig für: 3. Bewirtschaftungszeitraum (BWZ) - 2022-2027

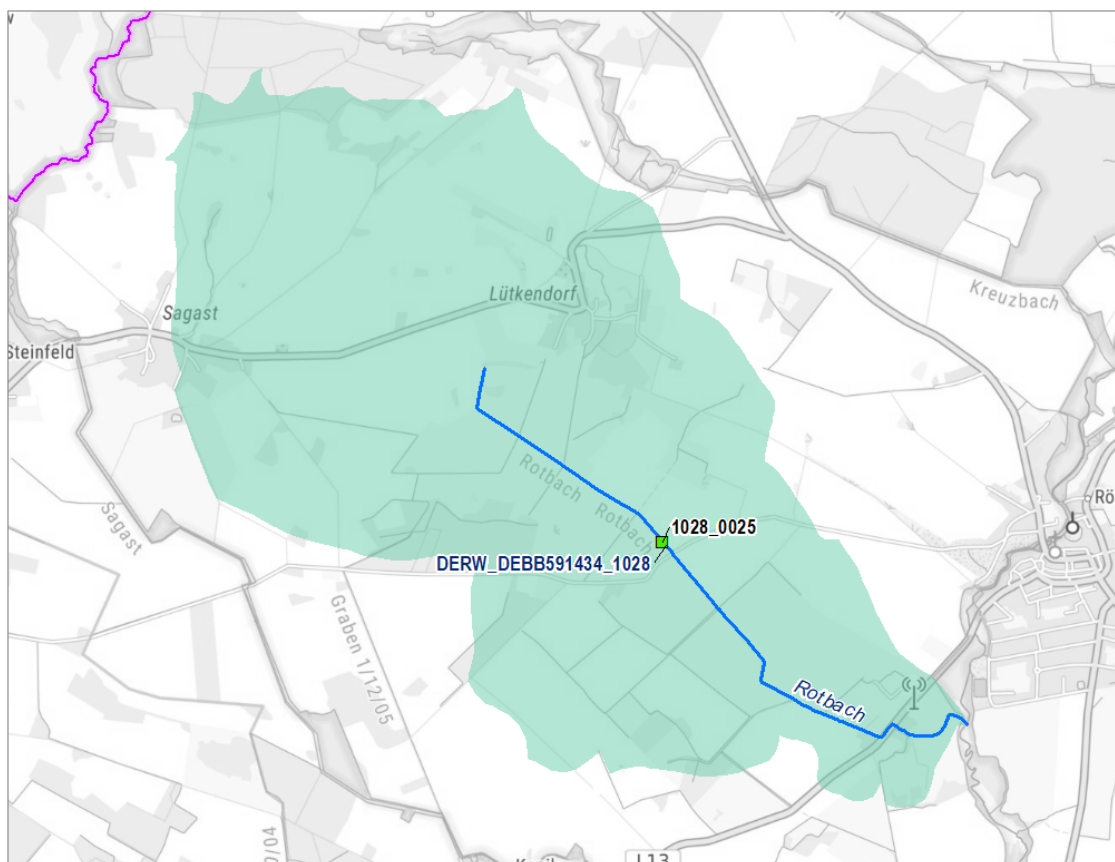
## Lage und Grenzen

- operativ Chemie und Ökologie
- operativ Ökologie
- Überblick Chemie und Ökologie

— Fließgewässer WRRL

Einzelseinzugsgebiet Oberflächenwasserkörper
