# WRRL-Steckbrief für den Oberflächenwasserkörper Sagast-1029

EU-Kennung: DERW\_DEBB591436\_1029

Gültig für: 3. Bewirtschaftungszeitraum (BWZ) - 2022-2027

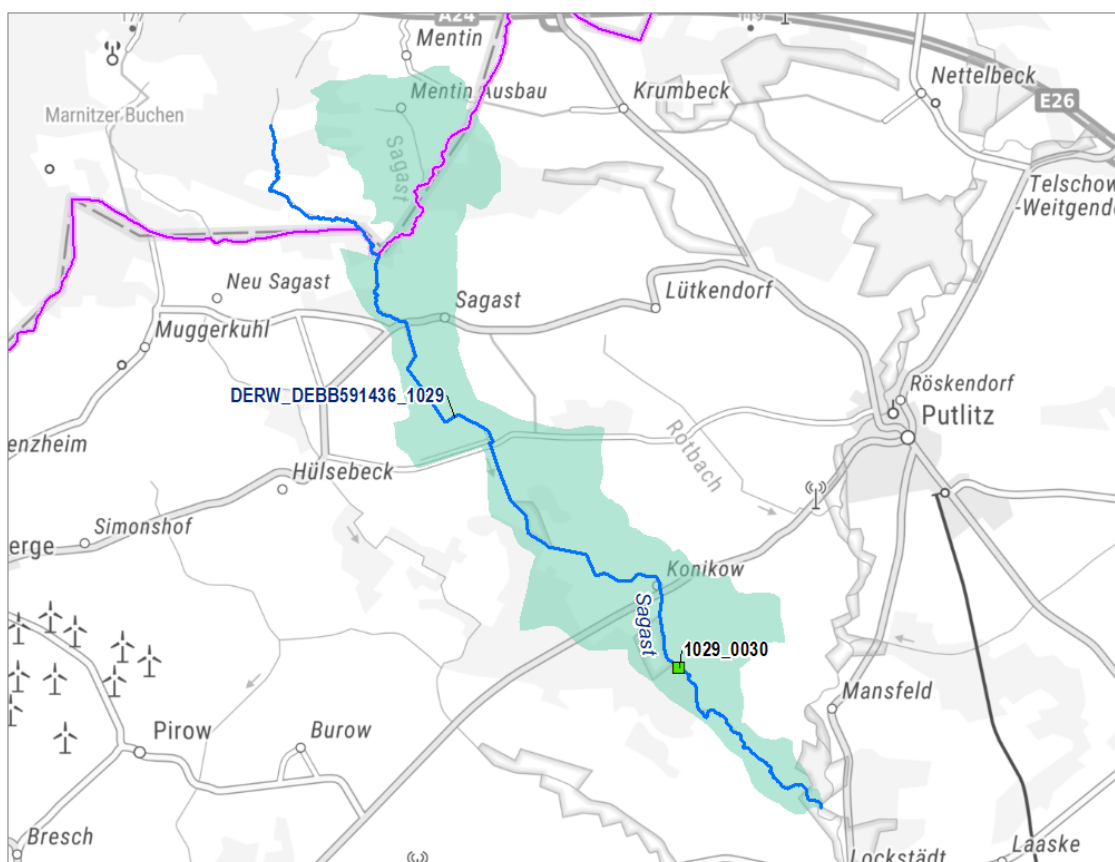
## Lage und Grenzen

### Messstellen

- operativ Chemie und Ökologie
- operativ Ökologie
- Überblick Chemie und Ökologie

— Fließgewässer WRRL

■ Einzelleinzugsgebiet Oberflächenwasserkörper
