# WRRL-Steckbrief für den Oberflächenwasserkörper Blesendorfer Abzugsgraben-1411

EU-Kennung: DERW\_DEBB5914414\_1411

Gültig für: 3. Bewirtschaftungszeitraum (BWZ) - 2022-2027

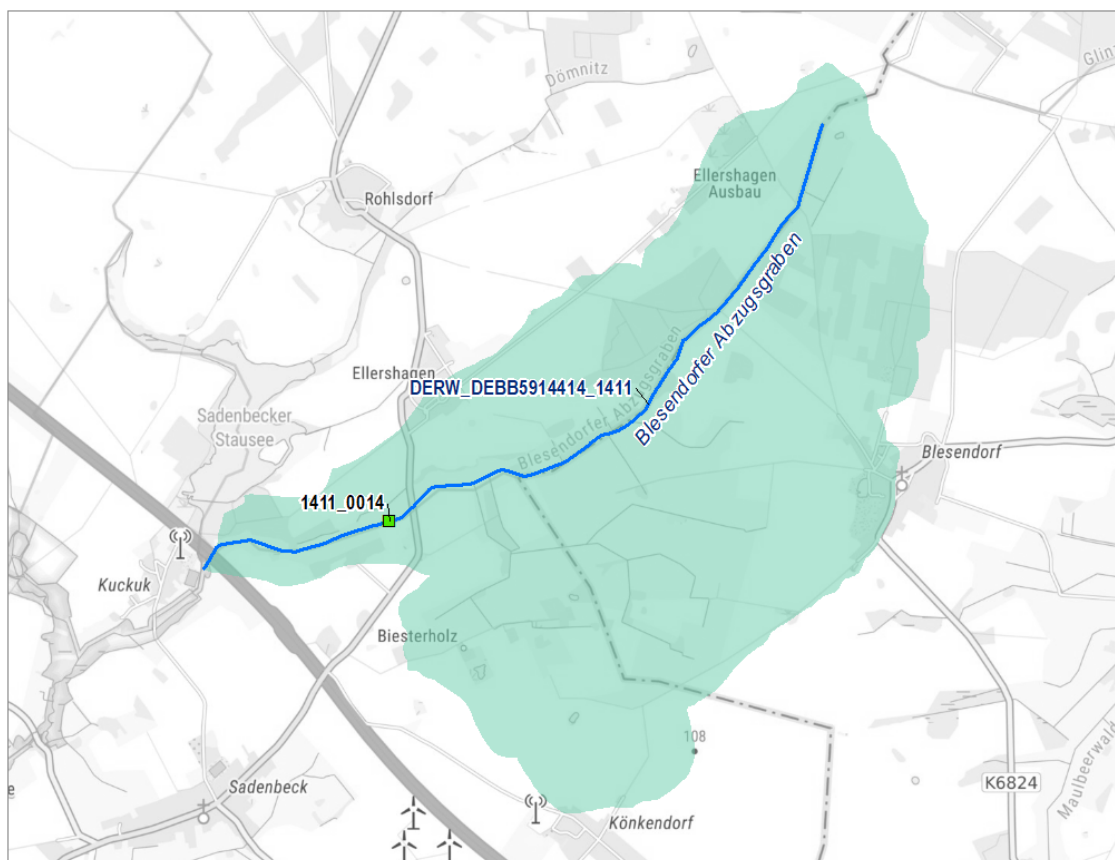
## Lage und Grenzen

- operativ Chemie und Ökologie
- operativ Ökologie
- Überblick Chemie und Ökologie

— Fließgewässer WRRL

■ Einzelleinzugsgebiet Oberflächenwasserkörper
