# WRRL-Steckbrief für den Oberflächenwasserkörper Sadenbecker Vorfluter-1031

EU-Kennung: DERW\_DEBB591442\_1031

Stand der Daten: 22.12.2021

Gültig für: 3. Bewirtschaftungszeitraum (BWZ) - 2022-2027

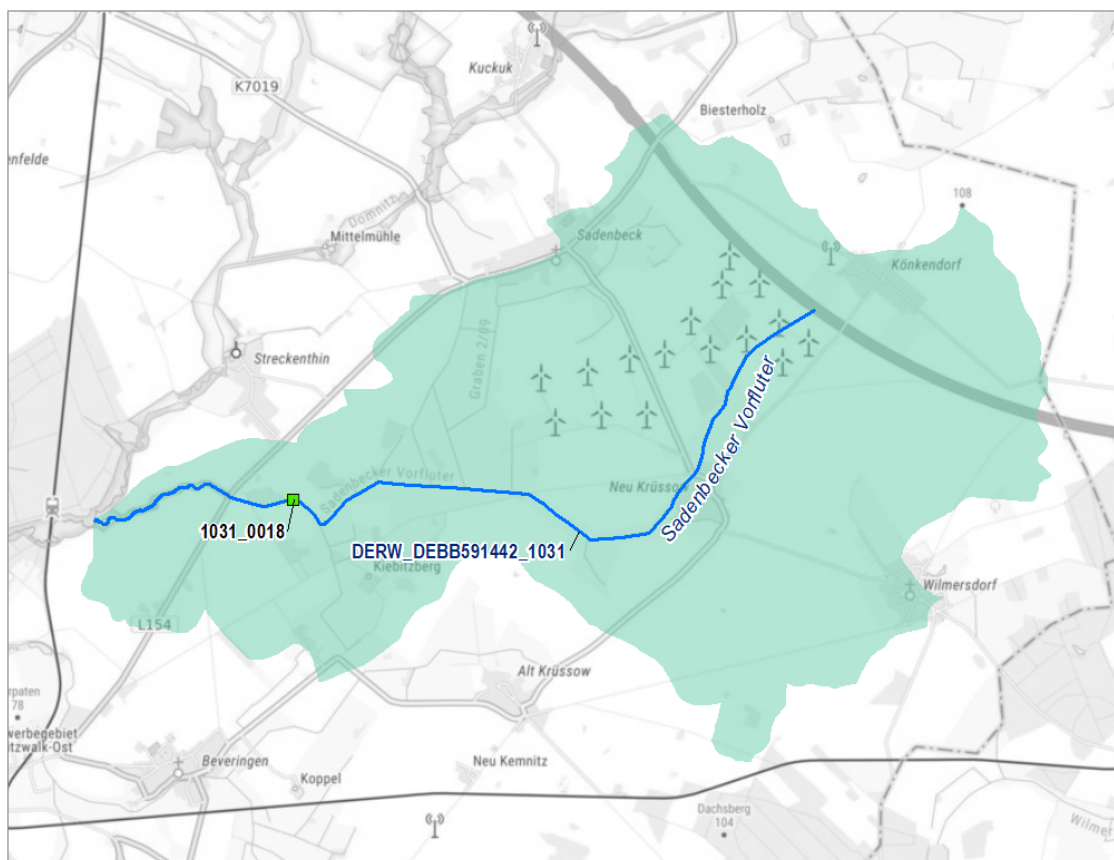
## Lage und Grenzen

### Messstellen

- operativ Chemie und Ökologie
- operativ Ökologie
- Überblick Chemie und Ökologie

— Fließgewässer WRRL

Einzelleinzugsgebiet Oberflächenwasserkörper
