# WRRL-Steckbrief für den Oberflächenwasserkörper Kemnitzbach-1032

EU-Kennung: DERW\_DEBB591444\_1032

Gültig für: 3. Bewirtschaftungszeitraum (BWZ) - 2022-2027

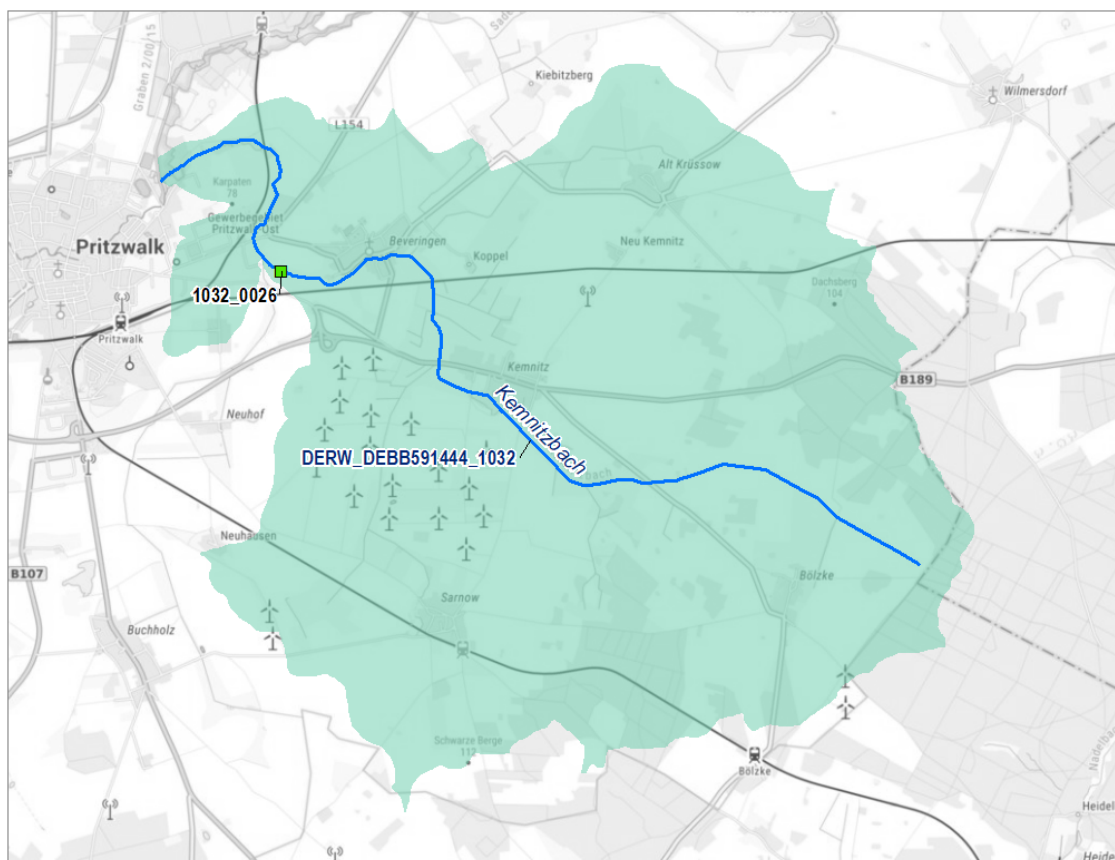
## Lage und Grenzen

### Messstellen

- operativ Chemie und Ökologie
- operativ Ökologie
- Überblick Chemie und Ökologie

— Fließgewässer WRRL

Einzelleinzugsgebiet Oberflächenwasserkörper
