# WRRL-Steckbrief für den Oberflächenwasserkörper Eisbach-1414

EU-Kennung: DERW\_DEBB5914478\_1414

Stand der Daten: 22.12.2021

Gültig für: 3. Bewirtschaftungszeitraum (BWZ) - 2022-2027

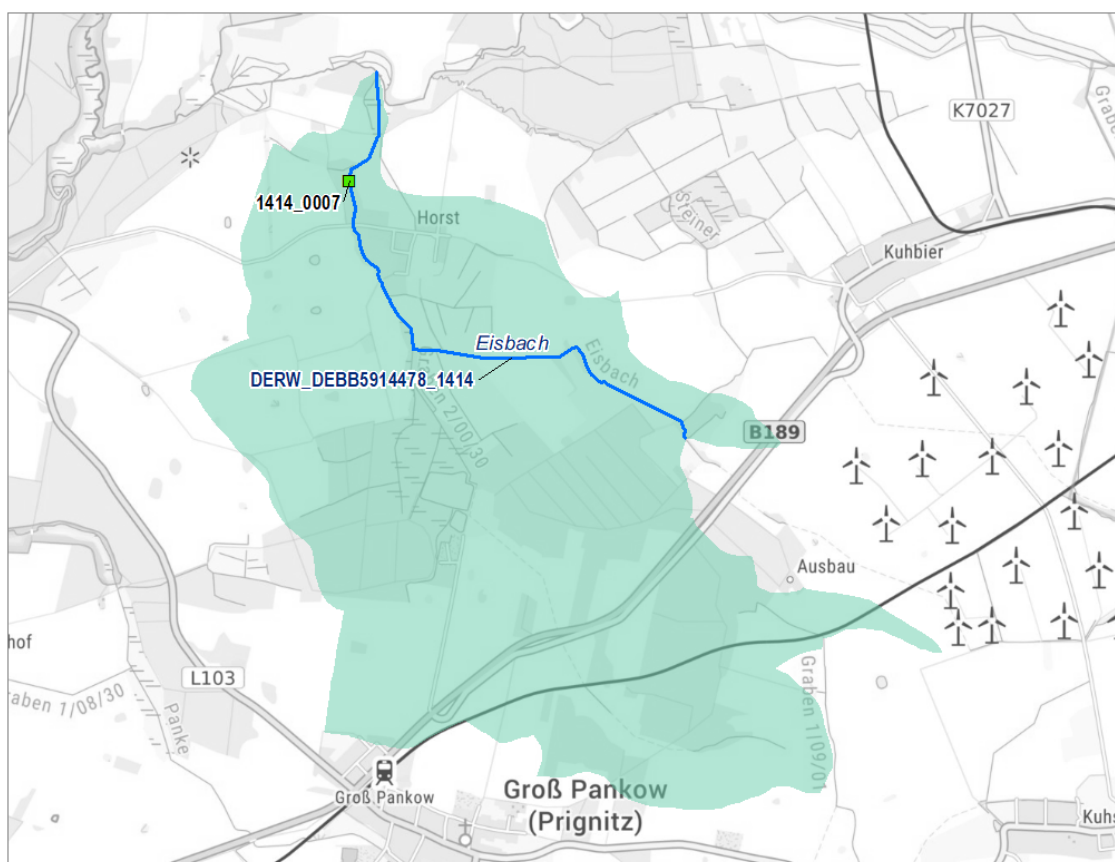
## Lage und Grenzen

- operativ Chemie und Ökologie
- operativ Ökologie
- Überblick Chemie und Ökologie

— Fließgewässer WRRL

Einzelseinzugsgebiet Oberflächenwasserkörper
