# WRRL-Steckbrief für den Oberflächenwasserkörper Seddiner Graben-1037

EU-Kennung: DERW\_DEBB591454\_1037

Gültig für: 3. Bewirtschaftungszeitraum (BWZ) - 2022-2027

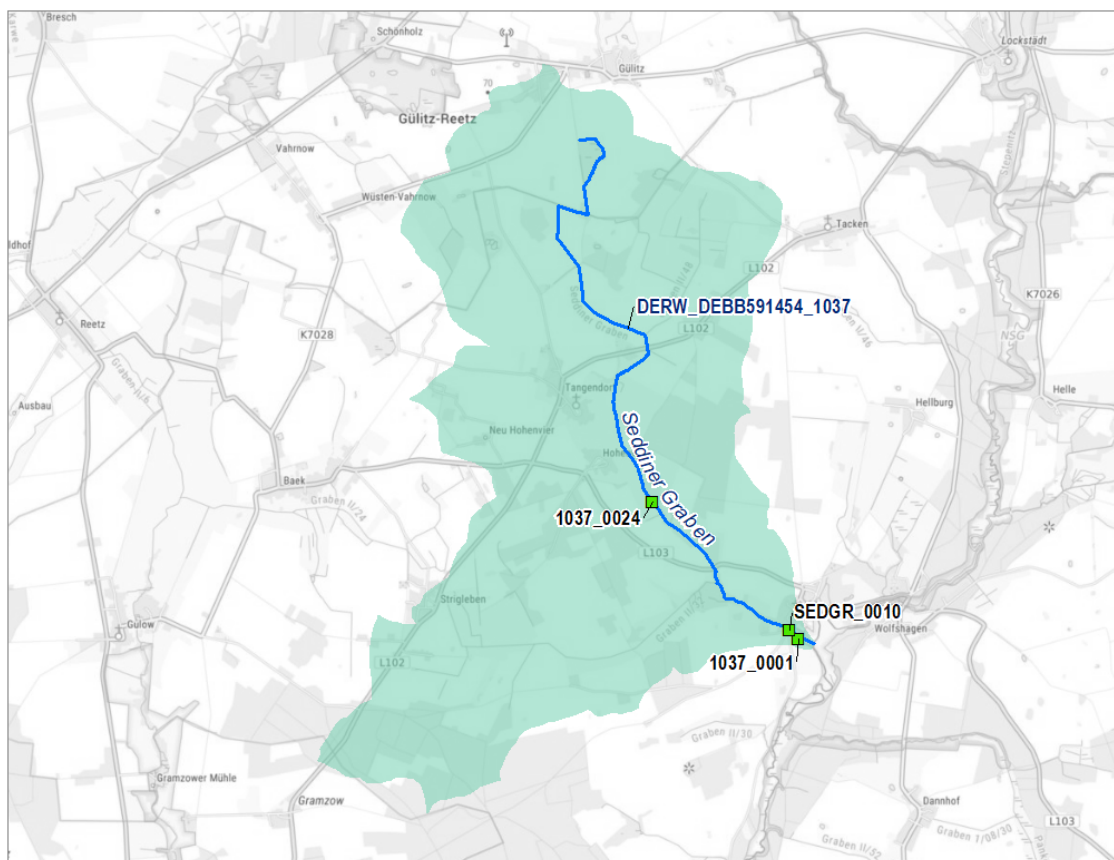
## Lage und Grenzen

- operativ Chemie und Ökologie
- operativ Ökologie
- Überblick Chemie und Ökologie

— Fließgewässer WRRL

Einzelleinzugsgebiet Oberflächenwasserkörper
