# WRRL-Steckbrief für den Oberflächenwasserkörper Stepenitz-213

EU-Kennung: DERW\_DEBB5914\_213

Gültig für: 3. Bewirtschaftungszeitraum (BWZ) - 2022-2027

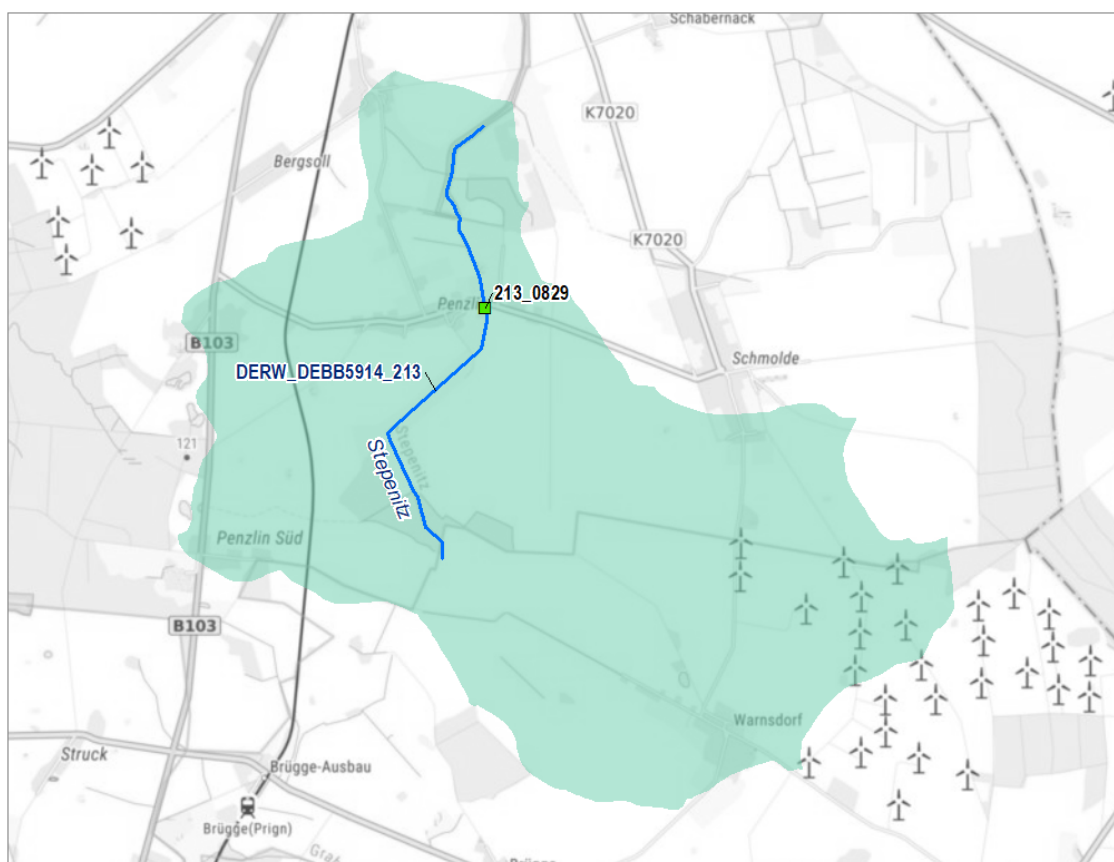
## Lage und Grenzen

- operativ Chemie und Ökologie
- operativ Ökologie
- Überblick Chemie und Ökologie

— Fließgewässer WRRL

Einzelseinzugsgebiet Oberflächenwasserkörper
