# WRRL-Steckbrief für den Oberflächenwasserkörper Postliner Graben-1049

EU-Kennung: DERW\_DEBB593234\_1049

Gültig für: 3. Bewirtschaftungszeitraum (BWZ) - 2022-2027

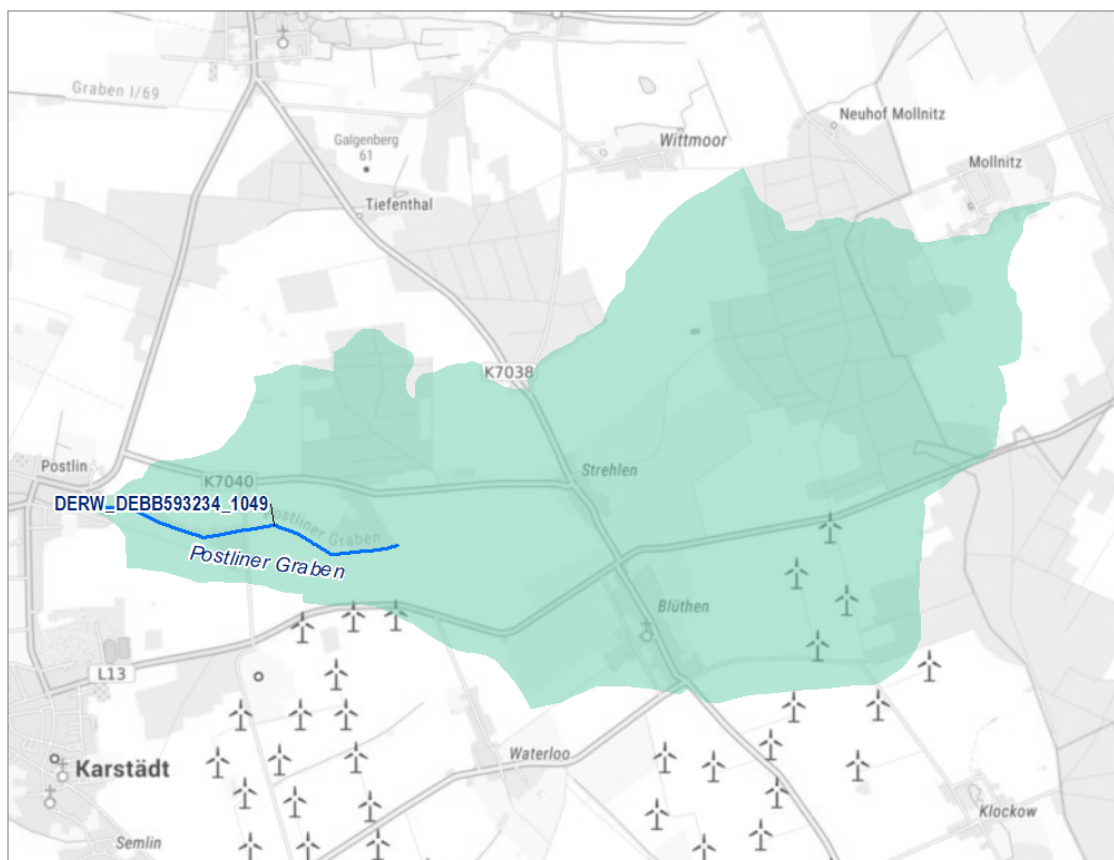
## Lage und Grenzen

### Messstellen

- operativ Chemie und Ökologie
- operativ Ökologie
- Überblick Chemie und Ökologie

— Fließgewässer WRRL

Einzelseinzugsgebiet Oberflächenwasserkörper
