# WRRL-Steckbrief für den Oberflächenwasserkörper Mittelfeldgraben-1631

EU-Kennung: DERW\_DEBB59323924\_1631

Gültig für: 3. Bewirtschaftungszeitraum (BWZ) - 2022-2027

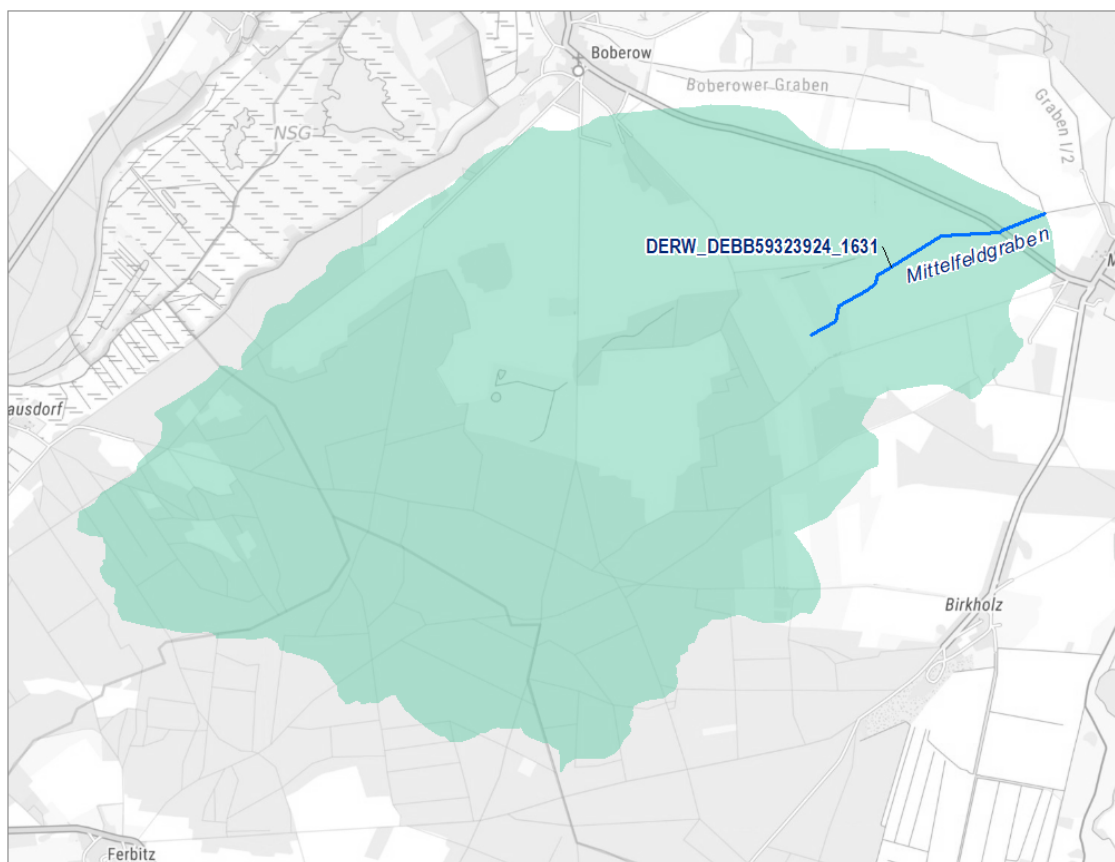
## Lage und Grenzen

### Messstellen

- operativ Chemie und Ökologie
- operativ Ökologie
- Überblick Chemie und Ökologie

— Fließgewässer WRRL

■ Einzelseinzugsgebiet Oberflächenwasserkörper
