# WRRL-Steckbrief für den Oberflächenwasserkörper Föhrenfließ-543

EU-Kennung: DERW\_DEBB67474\_543

Gültig für: 3. Bewirtschaftungszeitraum (BWZ) - 2022-2027

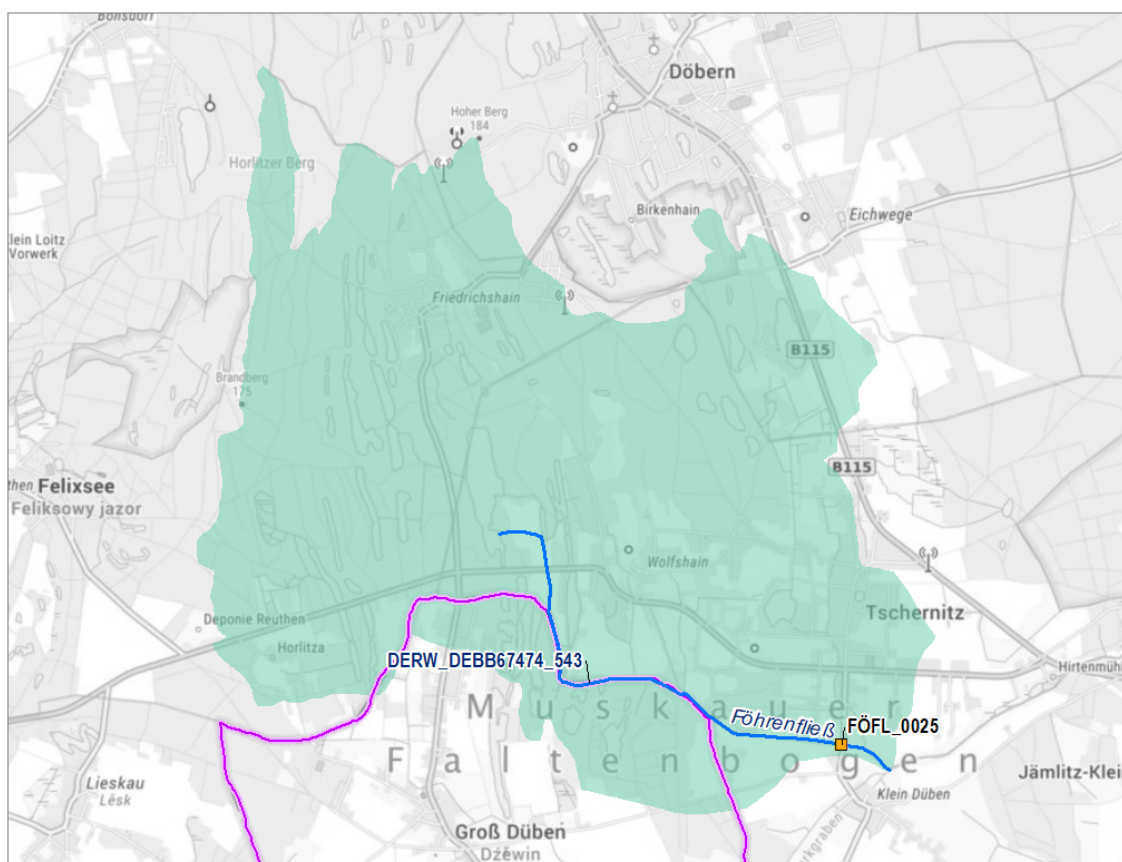
## Lage und Grenzen

### Messstellen

- operativ Chemie und Ökologie
- operativ Ökologie
- Überblick Chemie und Ökologie

— Fließgewässer WRRL

■ Einzelleinzugsgebiet Oberflächenwasserkörper
