# WRRL-Steckbrief für den Oberflächenwasserkörper Gusslitza Graben-1632

EU-Kennung: DERW\_DEBB67477362\_1632

Gültig für: 3. Bewirtschaftungszeitraum (BWZ) - 2022-2027

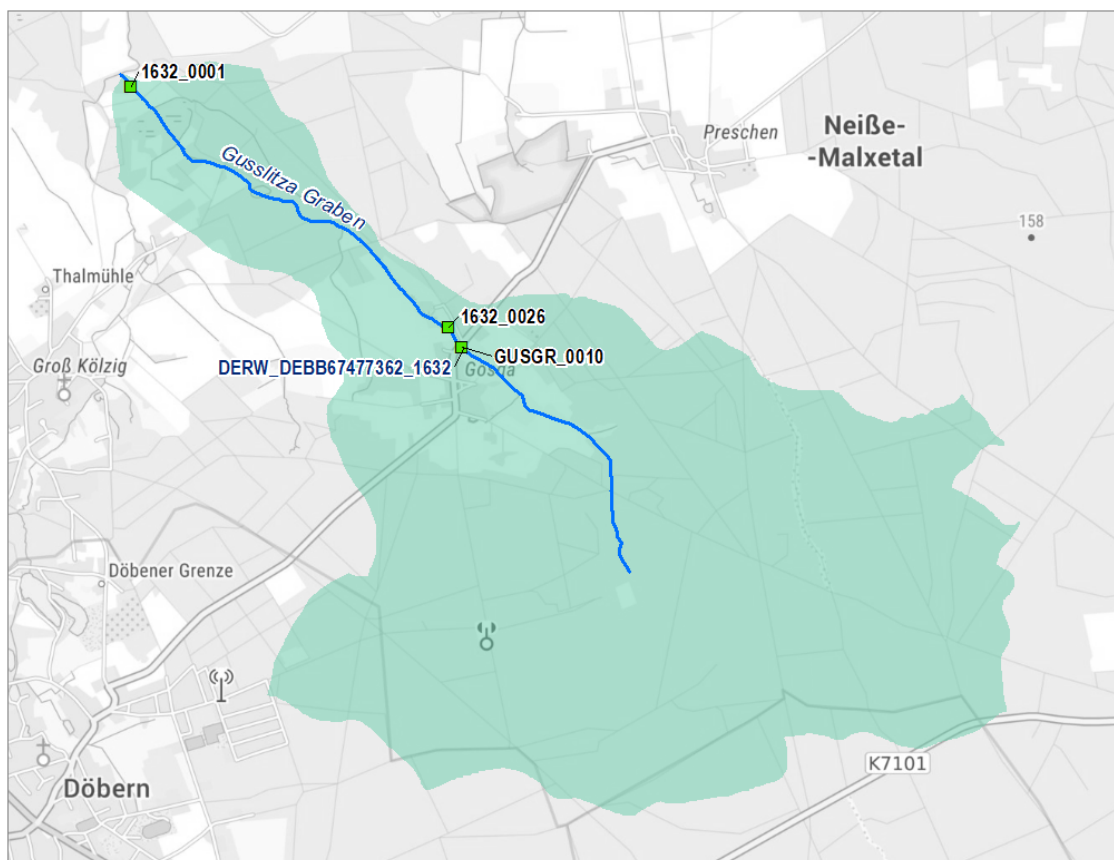
## Lage und Grenzen

- operativ Chemie und Ökologie
- operativ Ökologie
- Überblick Chemie und Ökologie

— Fließgewässer WRRL

Einzelseinzugsgebiet Oberflächenwasserkörper
