# WRRL-Steckbrief für den Oberflächenwasserkörper Grano-Buderoser Mühlenfließ-545

EU-Kennung: DERW\_DEBB67496\_545

Stand der Daten: 22.12.2021

Gültig für: 3. Bewirtschaftungszeitraum (BWZ) - 2022-2027

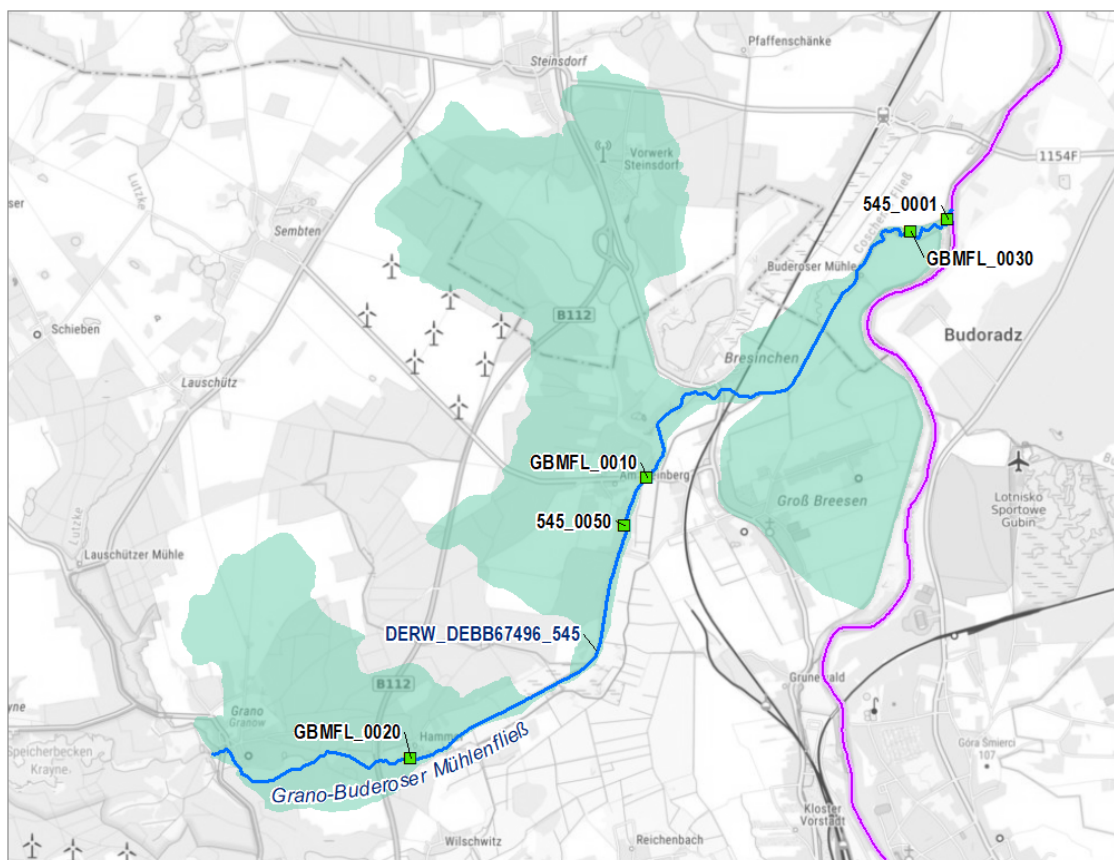
## Lage und Grenzen

### Messstellen

- operativ Chemie und Ökologie
- operativ Ökologie
- Überblick Chemie und Ökologie

— Fließgewässer WRRL

Einzelleinzugsgebiet Oberflächenwasserkörper
