# WRRL-Steckbrief für den Oberflächenwasserkörper Grano-Buderoser Mühlenfließ-546

EU-Kennung: DERW\_DEBB67496\_546

Stand der Daten: 22.12.2021

Gültig für: 3. Bewirtschaftungszeitraum (BWZ) - 2022-2027

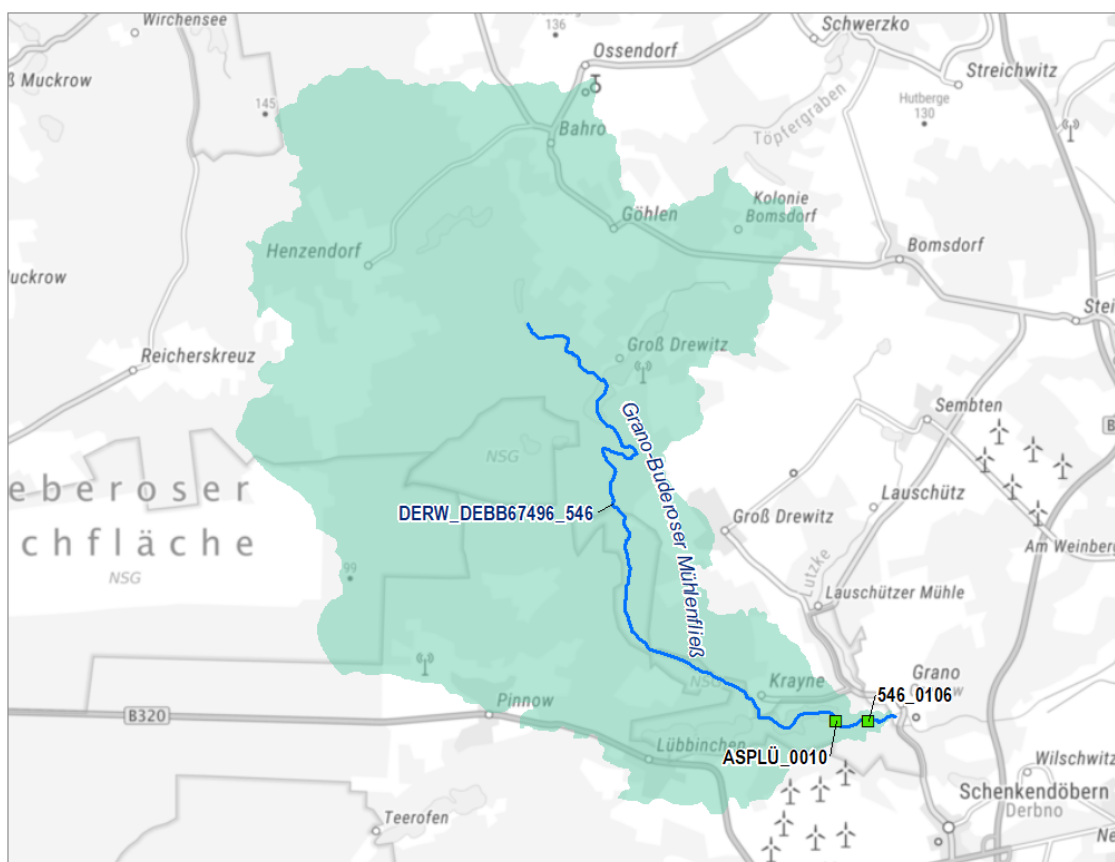
## Lage und Grenzen

### Messstellen

- operativ Chemie und Ökologie
- operativ Ökologie
- Überblick Chemie und Ökologie

— Fließgewässer WRRL

Einzelleinzugsgebiet Oberflächenwasserkörper
