# WRRL-Steckbrief für den Oberflächenwasserkörper Pohlitzer Mühlenfließ-1438

EU-Kennung: DERW\_DEBB6772624\_1438

Gültig für: 3. Bewirtschaftungszeitraum (BWZ) - 2022-2027

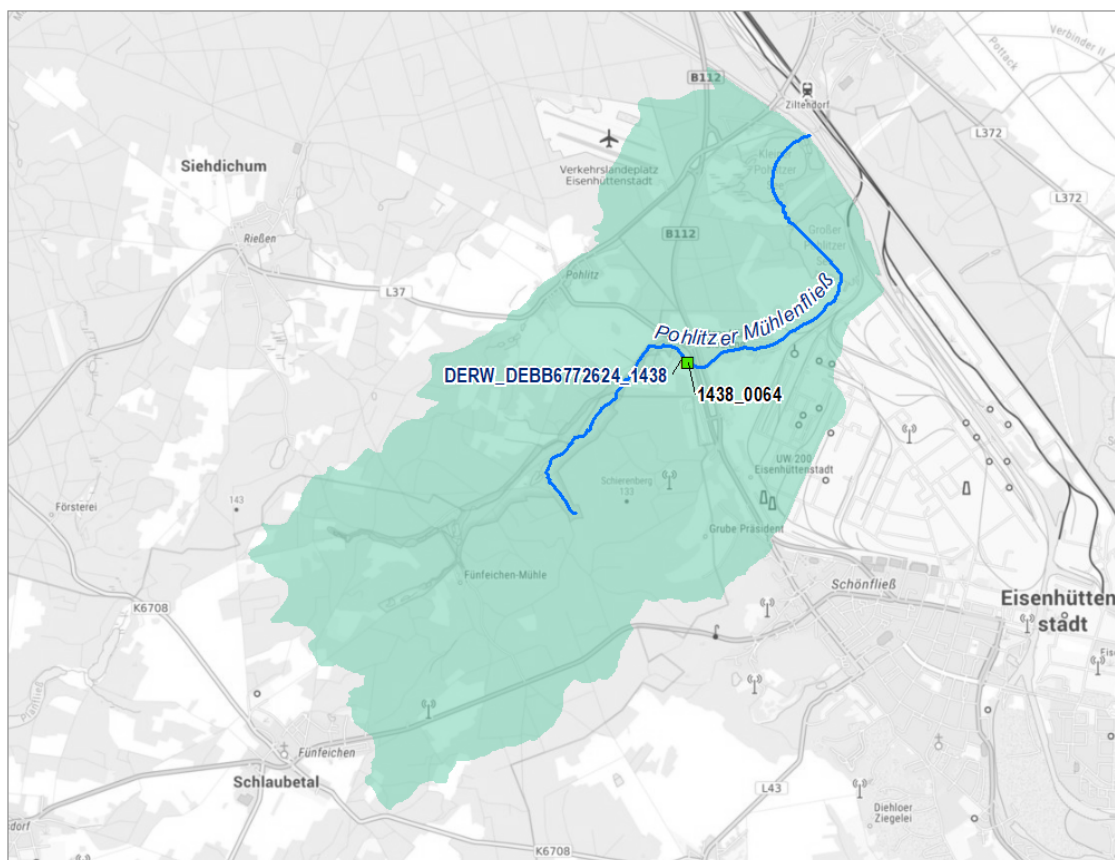
## Lage und Grenzen

- operativ Chemie und Ökologie
- operativ Ökologie
- Überblick Chemie und Ökologie

— Fließgewässer WRRL

■ Einzelseinzugsgebiet Oberflächenwasserkörper
