# WRRL-Steckbrief für den Oberflächenwasserkörper Brieskower Kanal-228

EU-Kennung: DERW\_DEBB6772\_228

Gültig für: 3. Bewirtschaftungszeitraum (BWZ) - 2022-2027

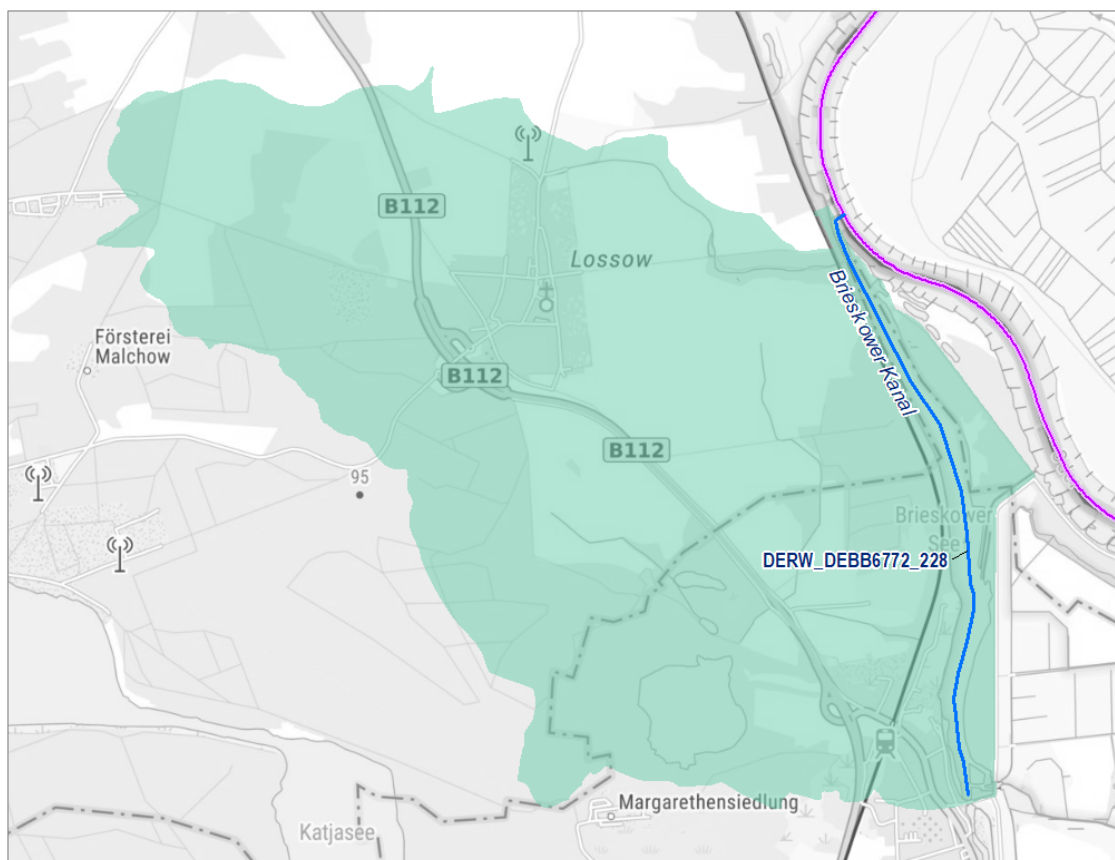
## Lage und Grenzen

- operativ Chemie und Ökologie
- operativ Ökologie
- Überblick Chemie und Ökologie

— Fließgewässer WRRL

Einzelleinzugsgebiet Oberflächenwasserkörper
