# WRRL-Steckbrief für den Oberflächenwasserkörper Brieskower Kanal-230

EU-Kennung: DERW\_DEBB6772\_230

Stand der Daten: 22.12.2021

Gültig für: 3. Bewirtschaftungszeitraum (BWZ) - 2022-2027

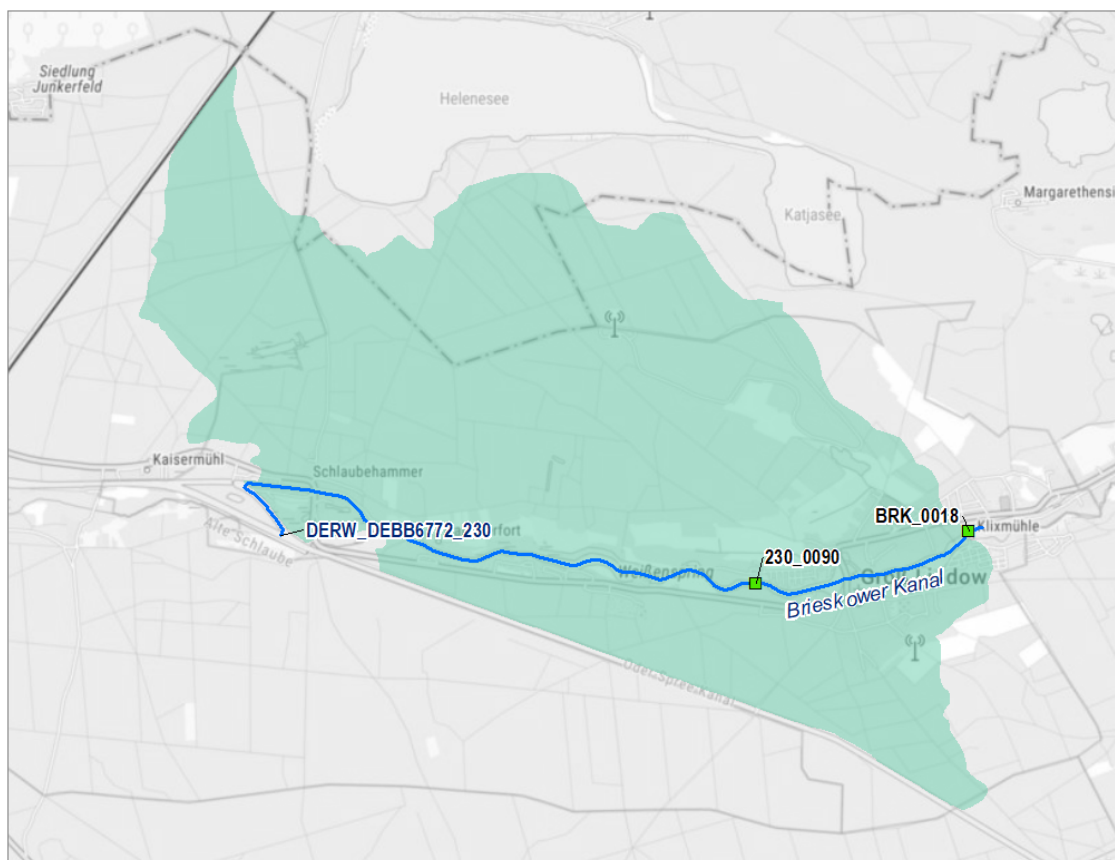
## Lage und Grenzen

### Messstellen

- operativ Chemie und Ökologie
- operativ Ökologie
- Überblick Chemie und Ökologie

— Fließgewässer WRRL

Einzelleinzugsgebiet Oberflächenwasserkörper
