# WRRL-Steckbrief für den Oberflächenwasserkörper Klinge-561

EU-Kennung: DERW\_DEBB67916\_561

Gültig für: 3. Bewirtschaftungszeitraum (BWZ) - 2022-2027

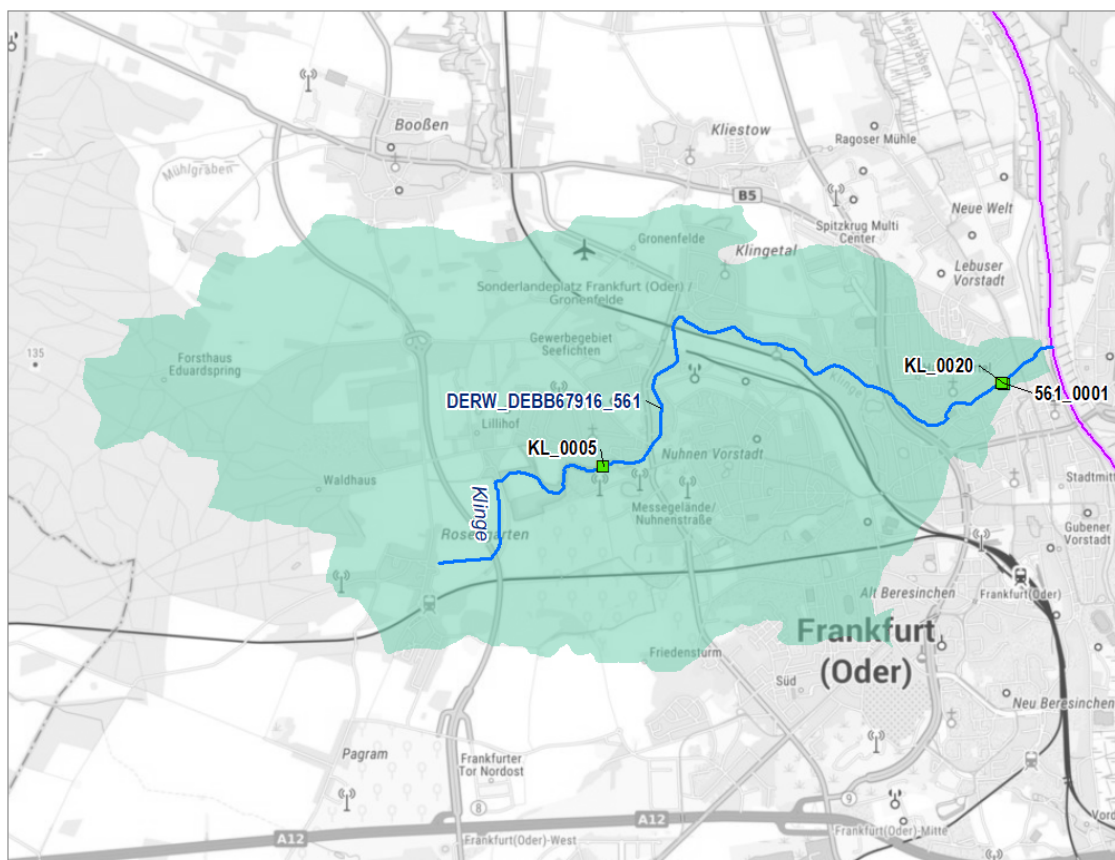
## Lage und Grenzen

- operativ Chemie und Ökologie
- operativ Ökologie
- Überblick Chemie und Ökologie

— Fließgewässer WRRL

Einzelleinzugsgebiet Oberflächenwasserkörper
