# WRRL-Steckbrief für den Oberflächenwasserkörper Marxwalder Hauptgraben-1453

EU-Kennung: DERW\_DEBB6962194\_1453

Gültig für: 3. Bewirtschaftungszeitraum (BWZ) - 2022-2027

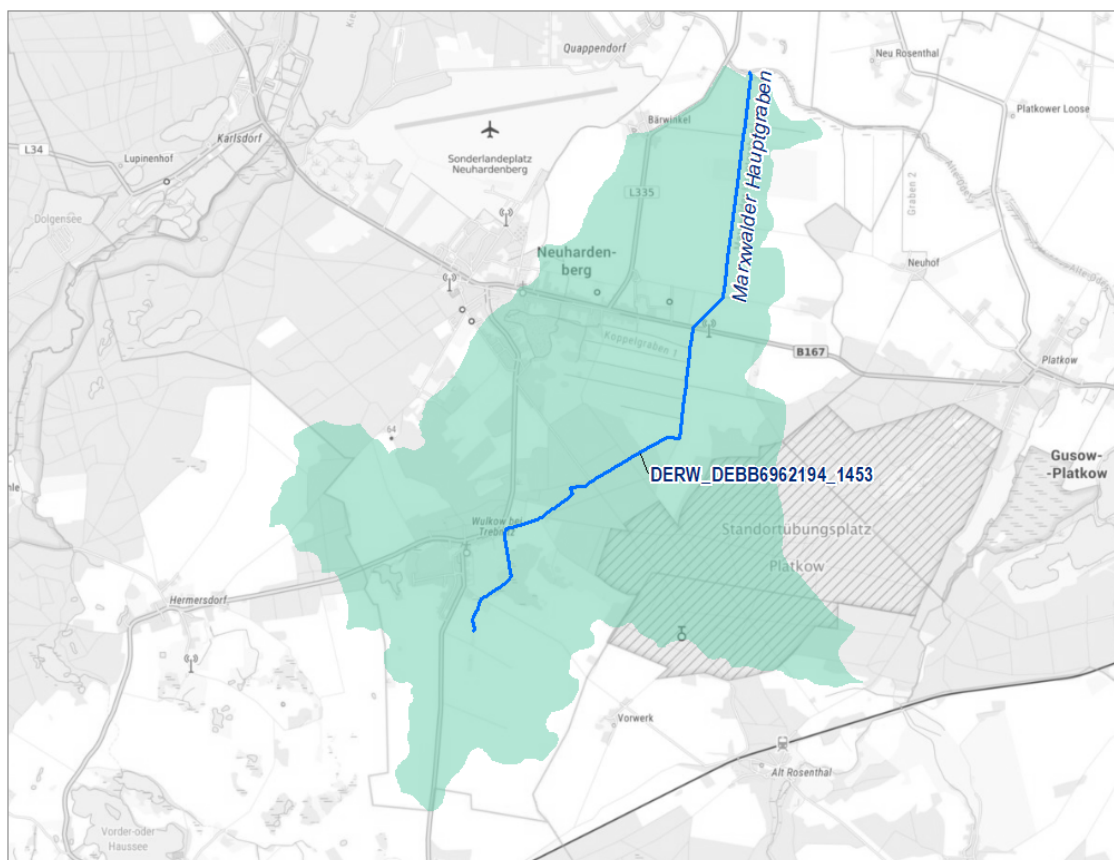
## Lage und Grenzen

- operativ Chemie und Ökologie
- operativ Ökologie
- Überblick Chemie und Ökologie

— Fließgewässer WRRL

■ Einzelseinzugsgebiet Oberflächenwasserkörper
