# WRRL-Steckbrief für den Oberflächenwasserkörper Kreuzfließ-1079

EU-Kennung: DERW\_DEBB696222\_1079

Stand der Daten: 22.12.2021

Gültig für: 3. Bewirtschaftungszeitraum (BWZ) - 2022-2027

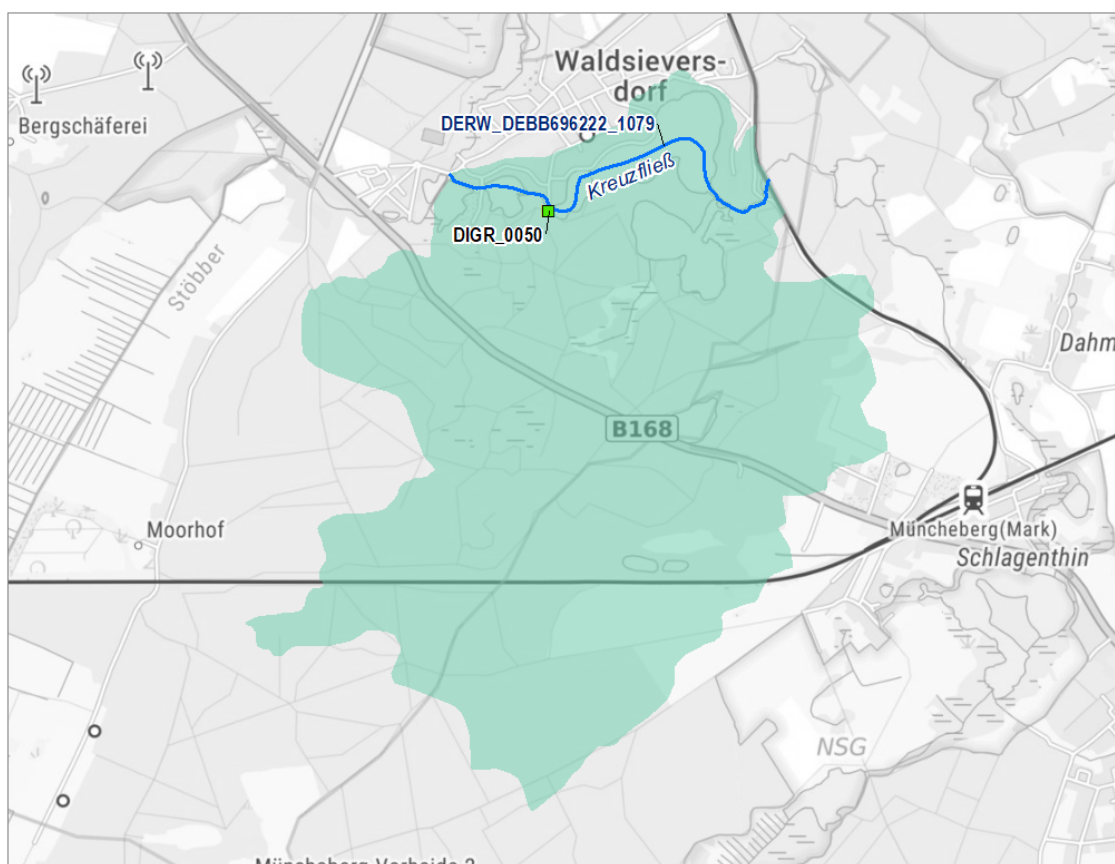
## Lage und Grenzen

- operativ Chemie und Ökologie
- operativ Ökologie
- Überblick Chemie und Ökologie

— Fließgewässer WRRL

Einzelseinzugsgebiet Oberflächenwasserkörper
