# WRRL-Steckbrief für den Oberflächenwasserkörper Klobichseer Mühlenfließ-1085

EU-Kennung: DERW\_DEBB696226\_1085

Gültig für: 3. Bewirtschaftungszeitraum (BWZ) - 2022-2027

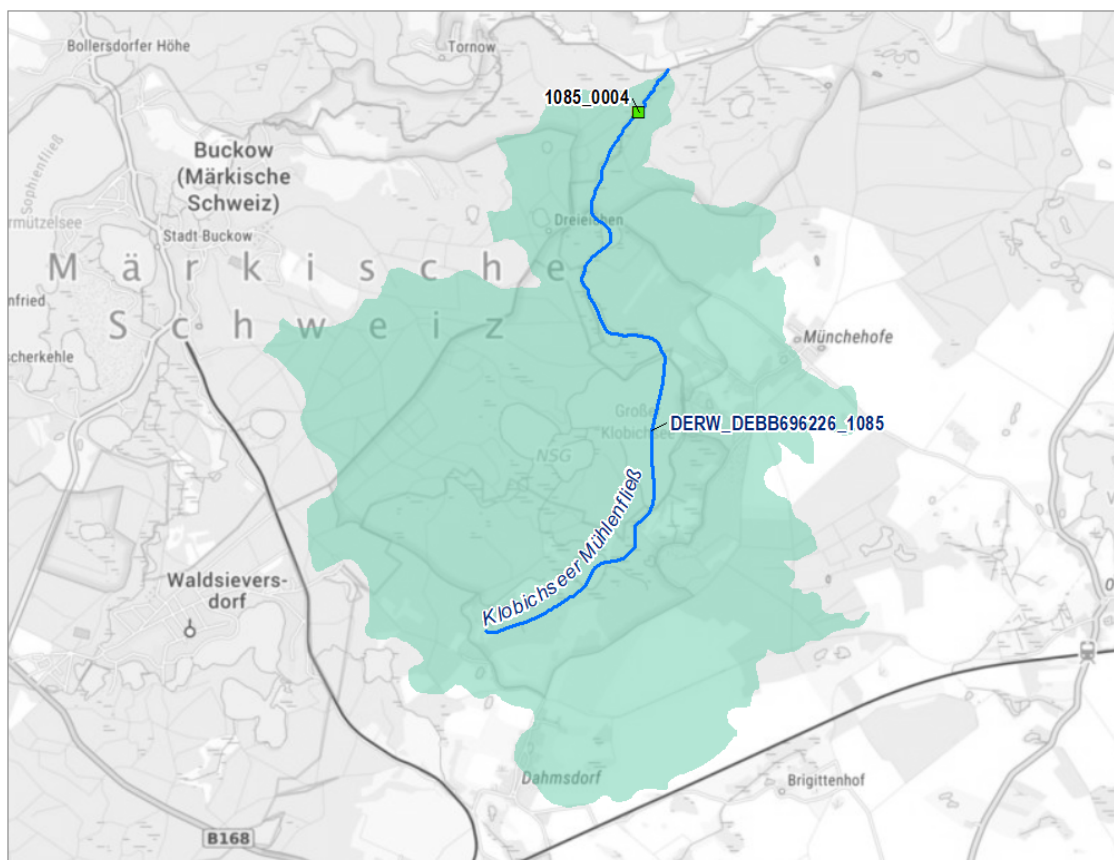
## Lage und Grenzen

- operativ Chemie und Ökologie
- operativ Ökologie
- Überblick Chemie und Ökologie

— Fließgewässer WRRL

Einzelseinzugsgebiet Oberflächenwasserkörper
