# WRRL-Steckbrief für den Oberflächenwasserkörper Batzlower Mühlenfließ-1091

EU-Kennung: DERW\_DEBB696234\_1091

Gültig für: 3. Bewirtschaftungszeitraum (BWZ) - 2022-2027

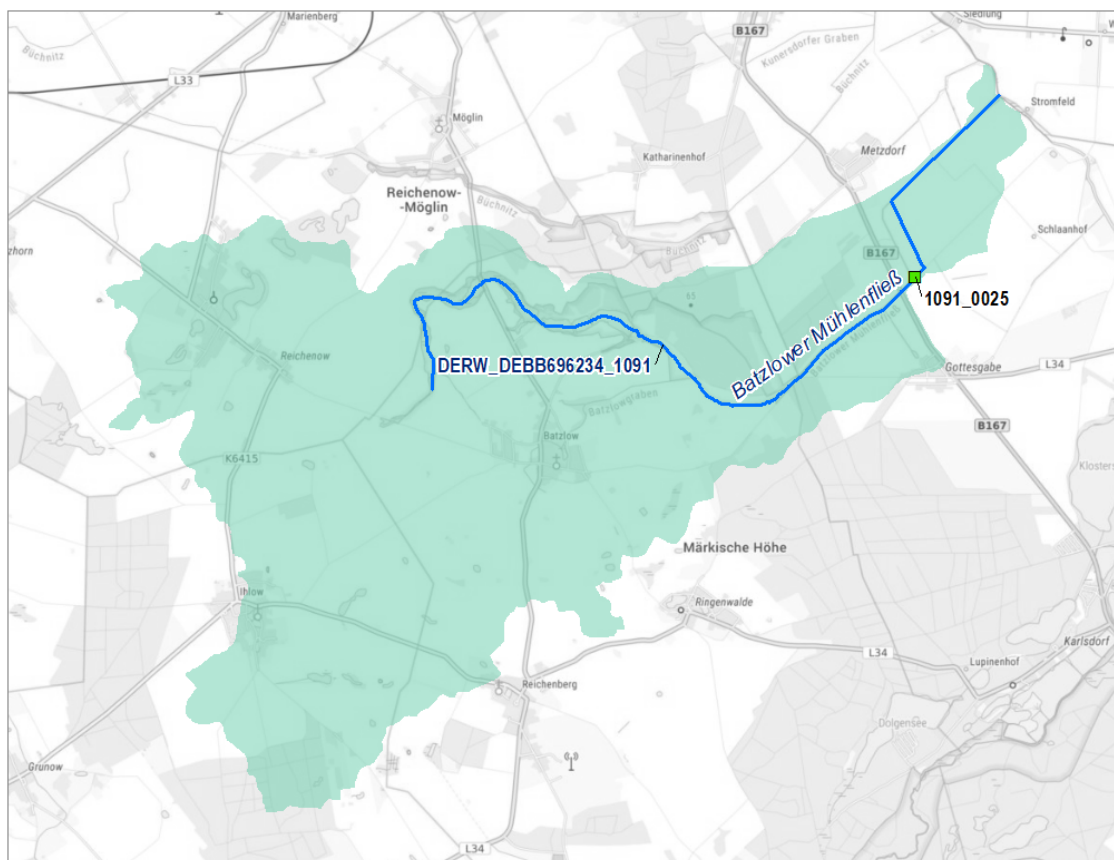
## Lage und Grenzen

- operativ Chemie und Ökologie
- operativ Ökologie
- Überblick Chemie und Ökologie

— Fließgewässer WRRL

■ Einzelleinzugsgebiet Oberflächenwasserkörper
