# WRRL-Steckbrief für den Oberflächenwasserkörper Büchnitz-1092

EU-Kennung: DERW\_DEBB696236\_1092

Gültig für: 3. Bewirtschaftungszeitraum (BWZ) - 2022-2027

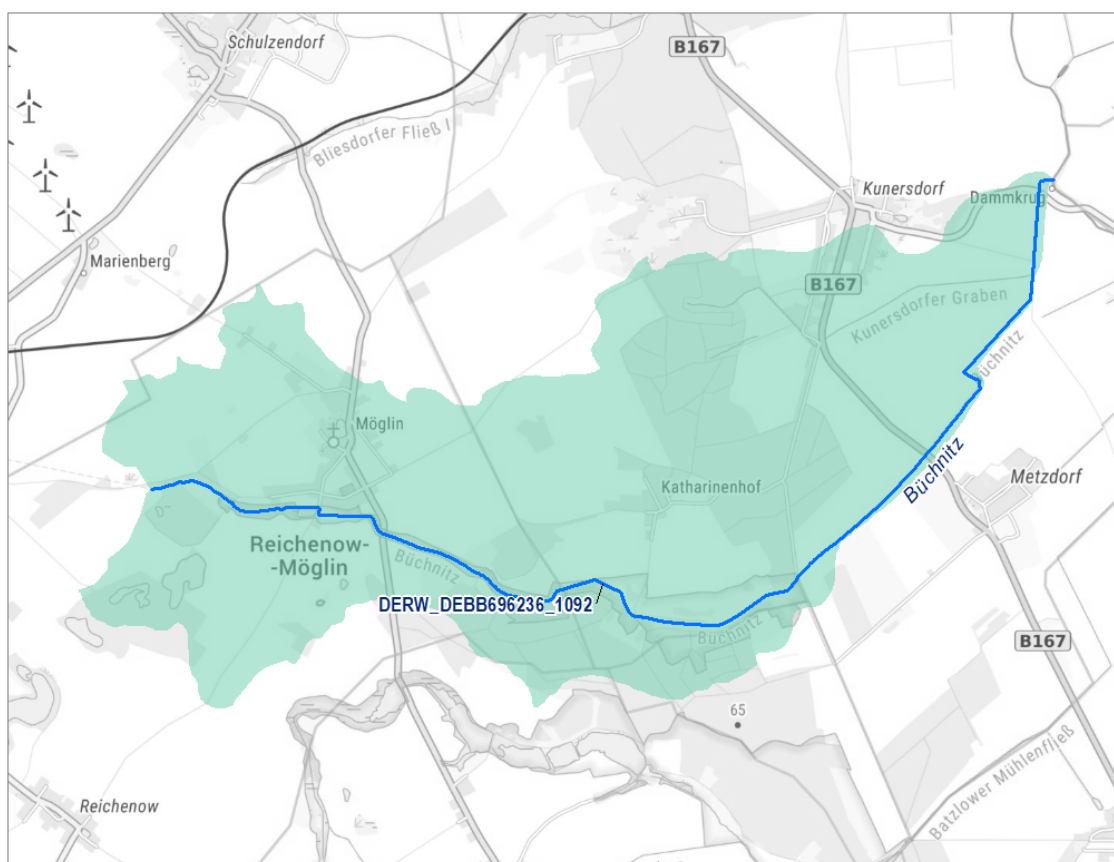
## Lage und Grenzen

- operativ Chemie und Ökologie
- operativ Ökologie
- Überblick Chemie und Ökologie

— Fließgewässer WRRL

Einzelleinzugsgebiet Oberflächenwasserkörper
