# WRRL-Steckbrief für den Oberflächenwasserkörper Büchnitz-1093

EU-Kennung: DERW\_DEBB696236\_1093

Gültig für: 3. Bewirtschaftungszeitraum (BWZ) - 2022-2027

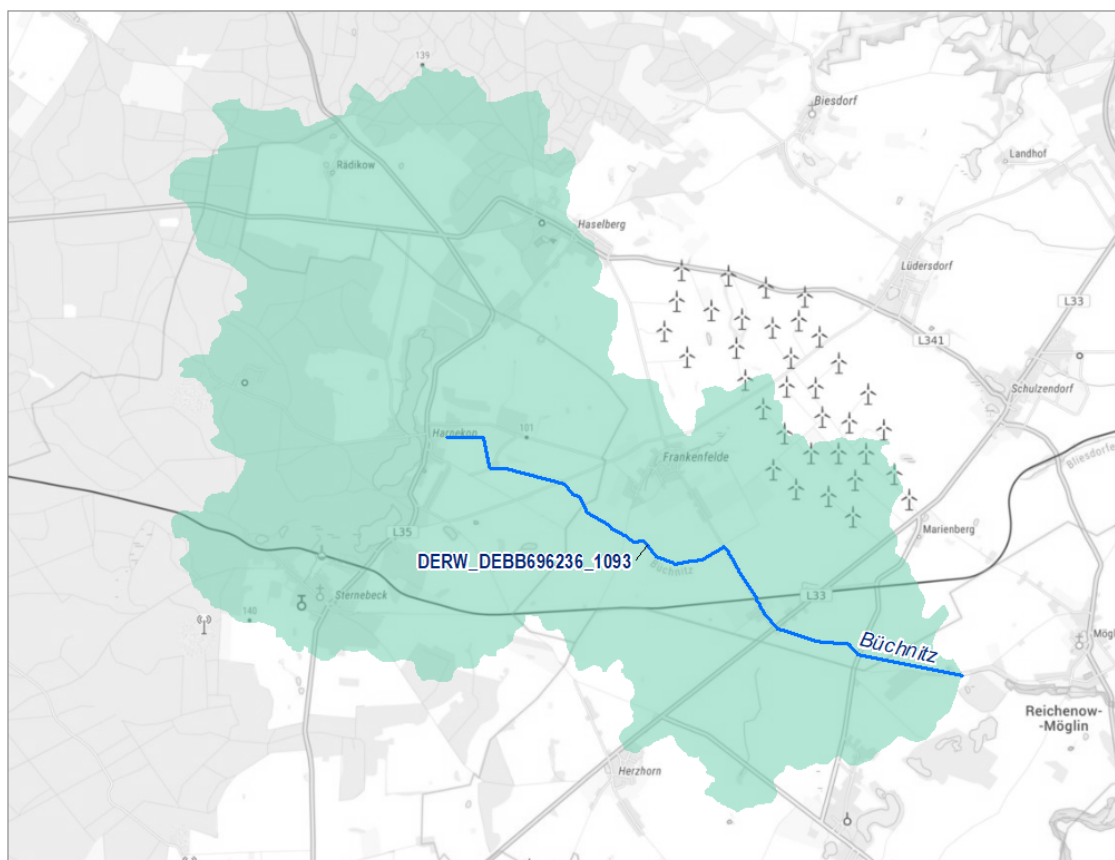
## Lage und Grenzen

- operativ Chemie und Ökologie
- operativ Ökologie
- Überblick Chemie und Ökologie

— Fließgewässer WRRL

■ Einzelleinzugsgebiet Oberflächenwasserkörper
