# WRRL-Steckbrief für den Oberflächenwasserkörper Klessin-Wuhdener Abzugsgaben-1456

EU-Kennung: DERW\_DEBB6962412\_1456

Gültig für: 3. Bewirtschaftungszeitraum (BWZ) - 2022-2027

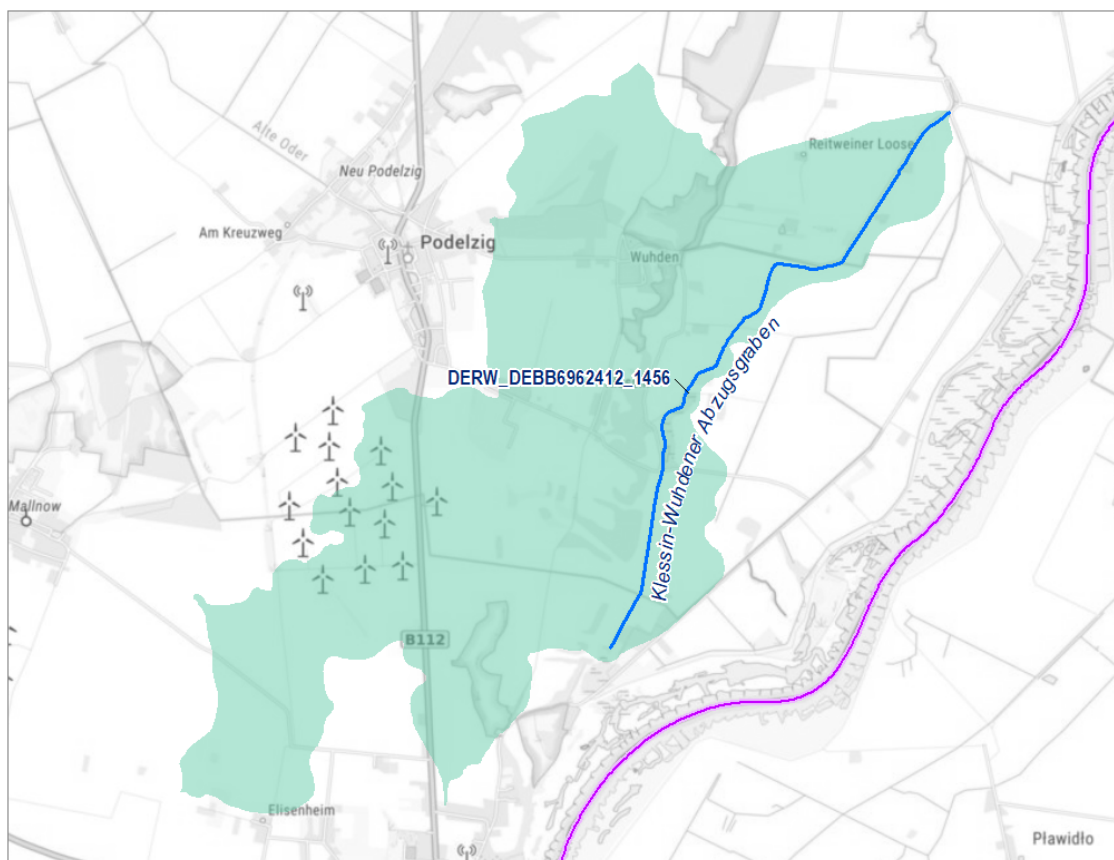
## Lage und Grenzen

- operativ Chemie und Ökologie
- operativ Ökologie
- Überblick Chemie und Ökologie

— Fließgewässer WRRL

Einzeleinzugsgebiet Oberflächenwasserkörper
