# WRRL-Steckbrief für den Oberflächenwasserkörper Letschiner Hauptgraben-571

EU-Kennung: DERW\_DEBB69624\_571

Stand der Daten: 22.12.2021

Gültig für: 3. Bewirtschaftungszeitraum (BWZ) - 2022-2027

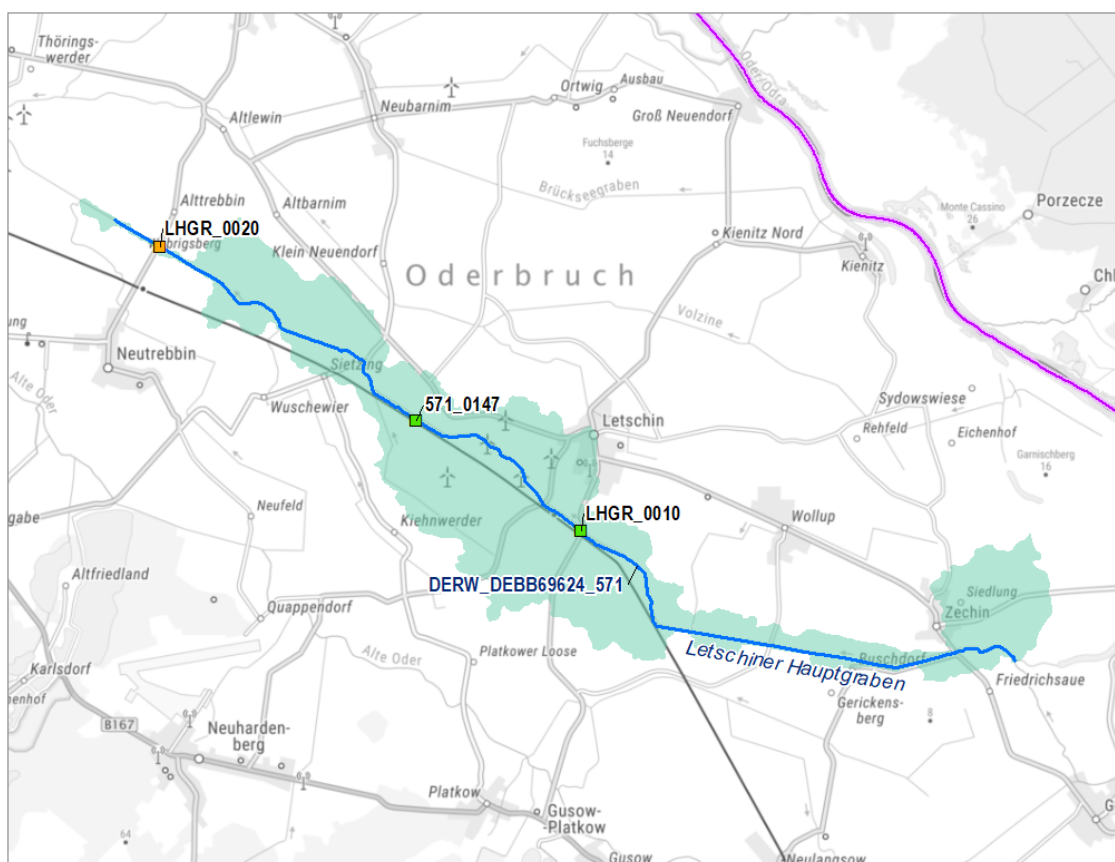
## Lage und Grenzen

- operativ Chemie und Ökologie
- operativ Ökologie
- Überblick Chemie und Ökologie

— Fließgewässer WRRL

Einzelleinzugsgebiet Oberflächenwasserkörper
