# WRRL-Steckbrief für den Oberflächenwasserkörper Pregnitzfließ-1102

EU-Kennung: DERW\_DEBB696262\_1102

Stand der Daten: 22.12.2021

Gültig für: 3. Bewirtschaftungszeitraum (BWZ) - 2022-2027

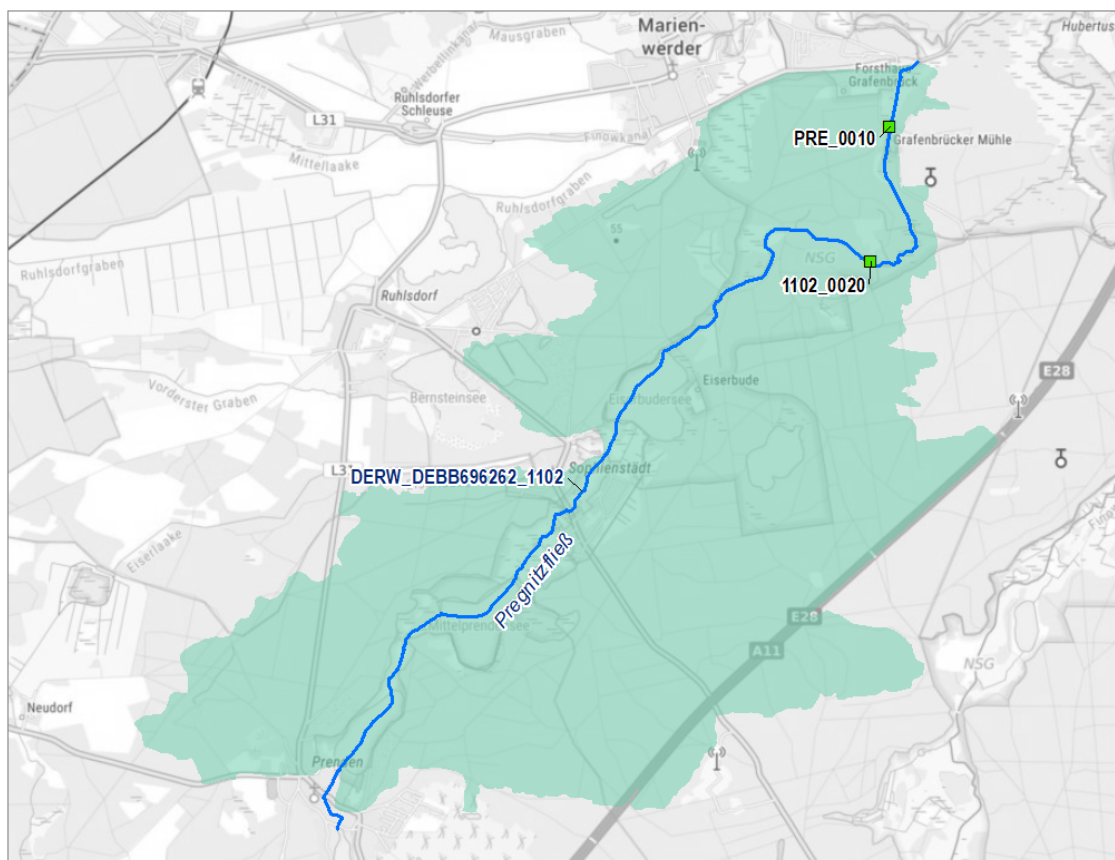
## Lage und Grenzen

### Messstellen

- operativ Chemie und Ökologie
- operativ Ökologie
- Überblick Chemie und Ökologie

— Fließgewässer WRRL

Einzelleinzugsgebiet Oberflächenwasserkörper
