# WRRL-Steckbrief für den Oberflächenwasserkörper Leuenberger Wiesengraben-1485

EU-Kennung: DERW\_DEBB6962664\_1485

Stand der Daten: 22.12.2021

Gültig für: 3. Bewirtschaftungszeitraum (BWZ) - 2022-2027

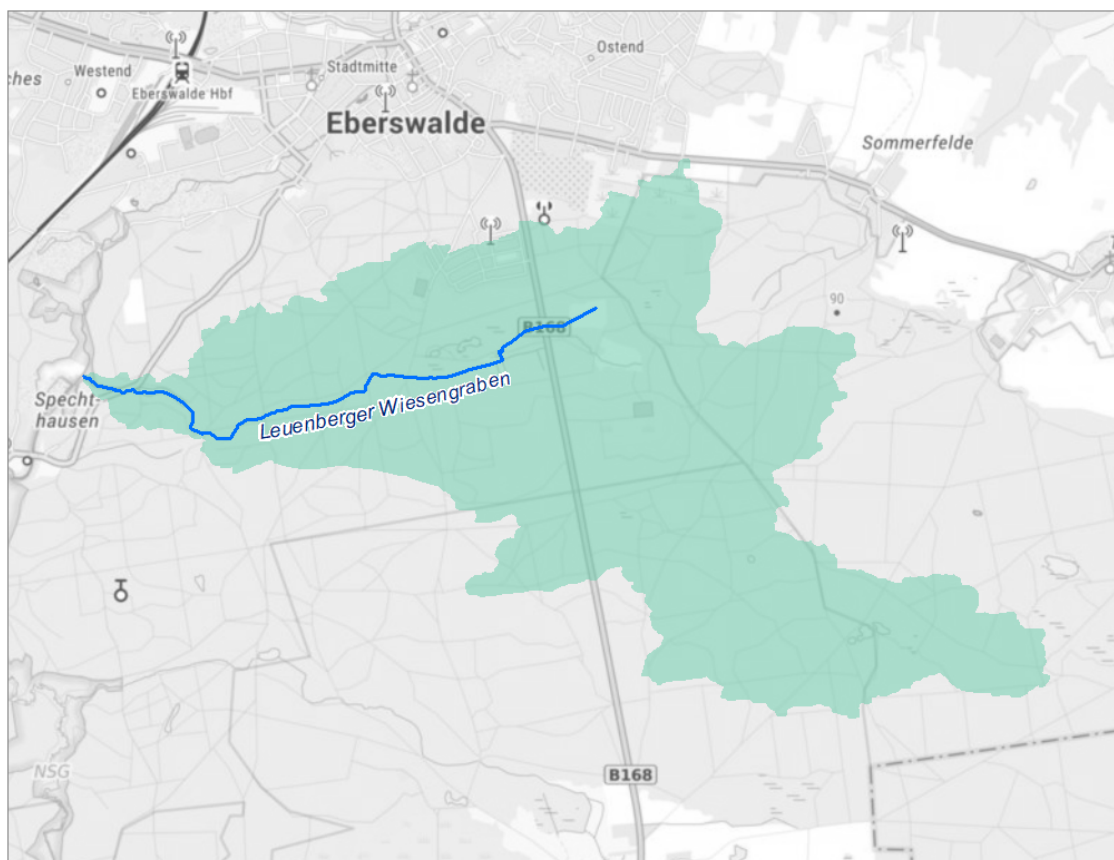
## Lage und Grenzen

### Messstellen

- operativ Chemie und Ökologie
- operativ Ökologie
- Überblick Chemie und Ökologie

— Fließgewässer WRRL

Einzelseinzugsgebiet Oberflächenwasserkörper
