# WRRL-Steckbrief für den Oberflächenwasserkörper Alter Oderarm-1501

EU-Kennung: DERW\_DEBB6962792\_1501

Stand der Daten: 22.12.2021

Gültig für: 3. Bewirtschaftungszeitraum (BWZ) - 2022-2027

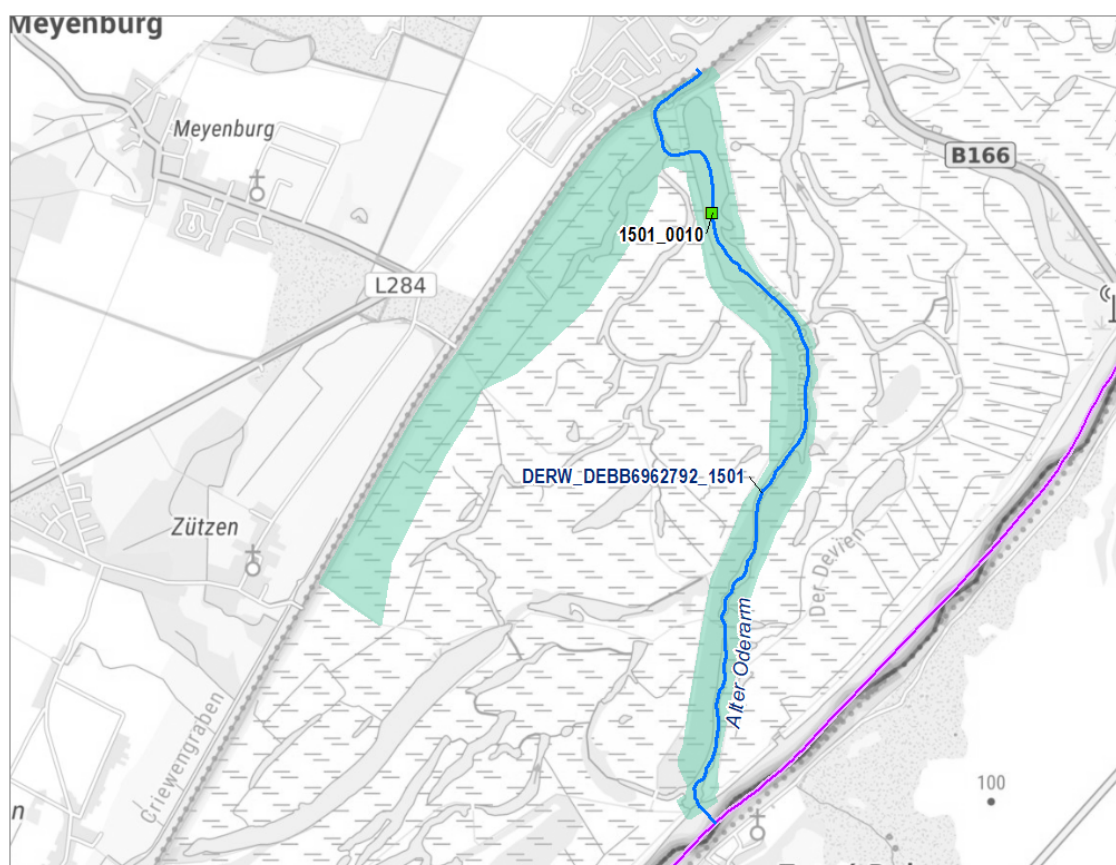
## Lage und Grenzen

### Messstellen

- operativ Chemie und Ökologie
- operativ Ökologie
- Überblick Chemie und Ökologie

— Fließgewässer WRRL

■ Einzelleinzugsgebiet Oberflächenwasserkörper
