# WRRL-Steckbrief für den Oberflächenwasserkörper Großes Fließ-1524

EU-Kennung: DERW\_DEBB6962884\_1524

Gültig für: 3. Bewirtschaftungszeitraum (BWZ) - 2022-2027

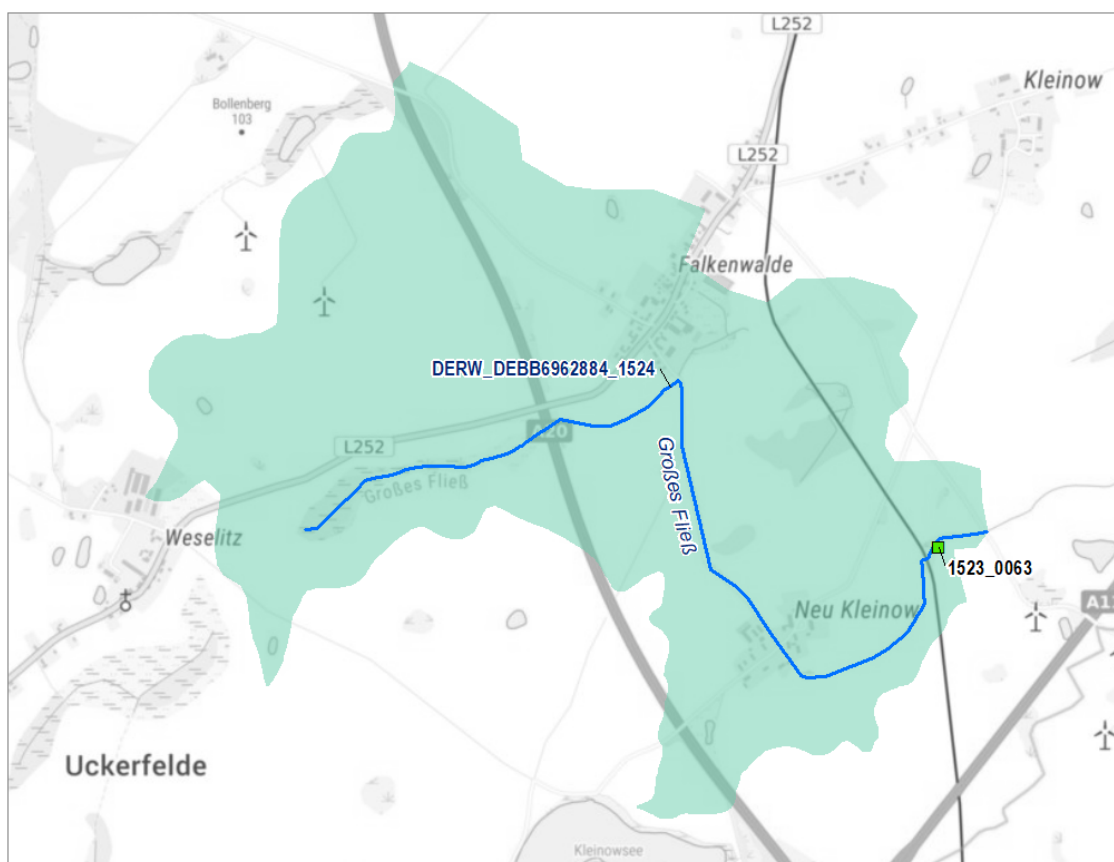
## Lage und Grenzen

- operativ Chemie und Ökologie
- operativ Ökologie
- Überblick Chemie und Ökologie

— Fließgewässer WRRL

Einzelleinzugsgebiet Oberflächenwasserkörper
