# WRRL-Steckbrief für den Oberflächenwasserkörper Welse-581

EU-Kennung: DERW\_DEBB69628\_581

Gültig für: 3. Bewirtschaftungszeitraum (BWZ) - 2022-2027

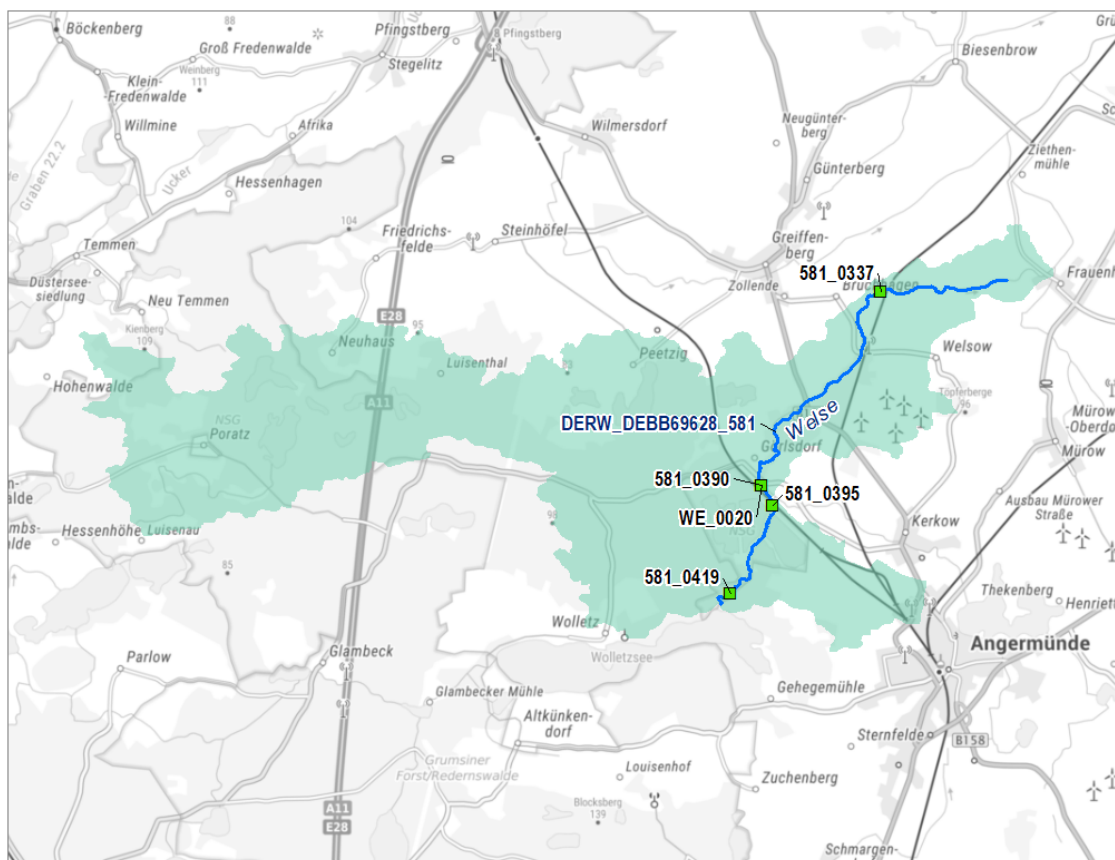
## Lage und Grenzen

### Messstellen

- operativ Chemie und Ökologie
- operativ Ökologie
- Überblick Chemie und Ökologie

— Fließgewässer WRRL

Einzelseinzugsgebiet Oberflächenwasserkörper
