# WRRL-Steckbrief für den Oberflächenwasserkörper Stierngraben-1123

EU-Kennung: DERW\_DEBB968132\_1123

Gültig für: 3. Bewirtschaftungszeitraum (BWZ) - 2022-2027

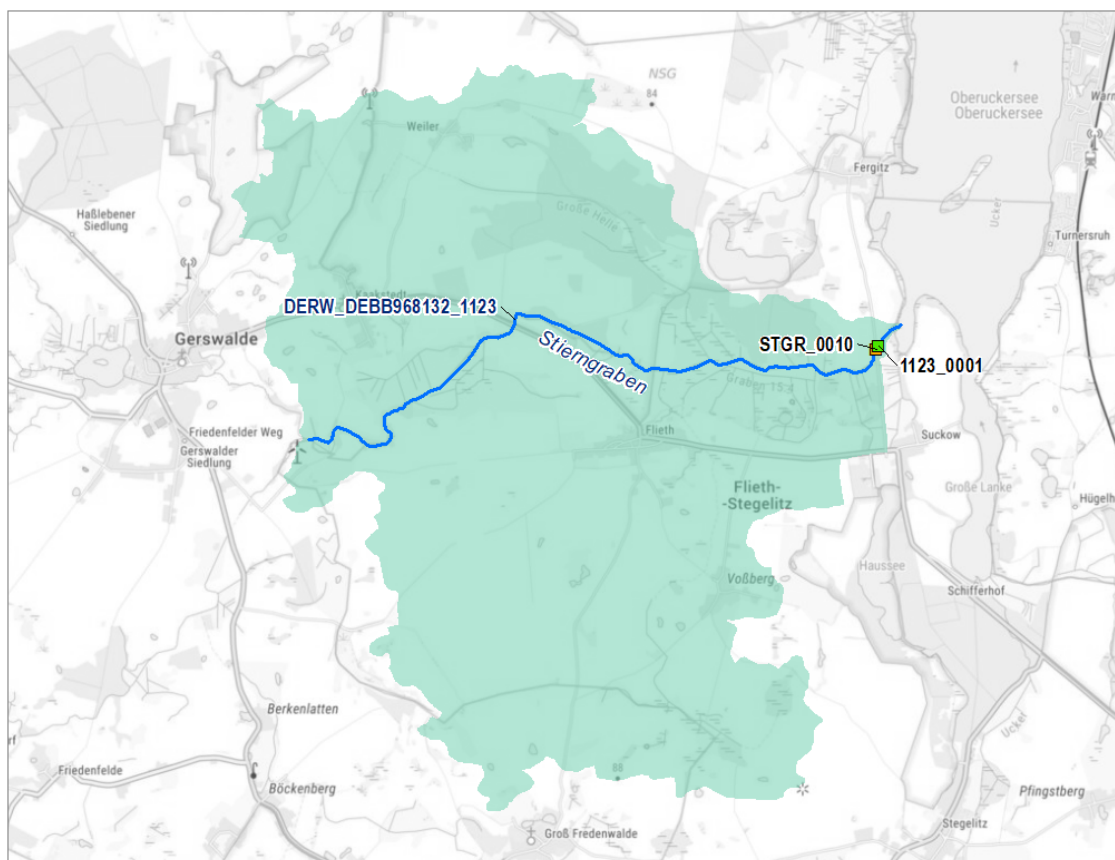
## Lage und Grenzen

- operativ Chemie und Ökologie
- operativ Ökologie
- Überblick Chemie und Ökologie

— Fließgewässer WRRL

Einzelleinzugsgebiet Oberflächenwasserkörper
