# WRRL-Steckbrief für den Oberflächenwasserkörper Stierngraben-1124

EU-Kennung: DERW\_DEBB968132\_1124

Gültig für: 3. Bewirtschaftungszeitraum (BWZ) - 2022-2027

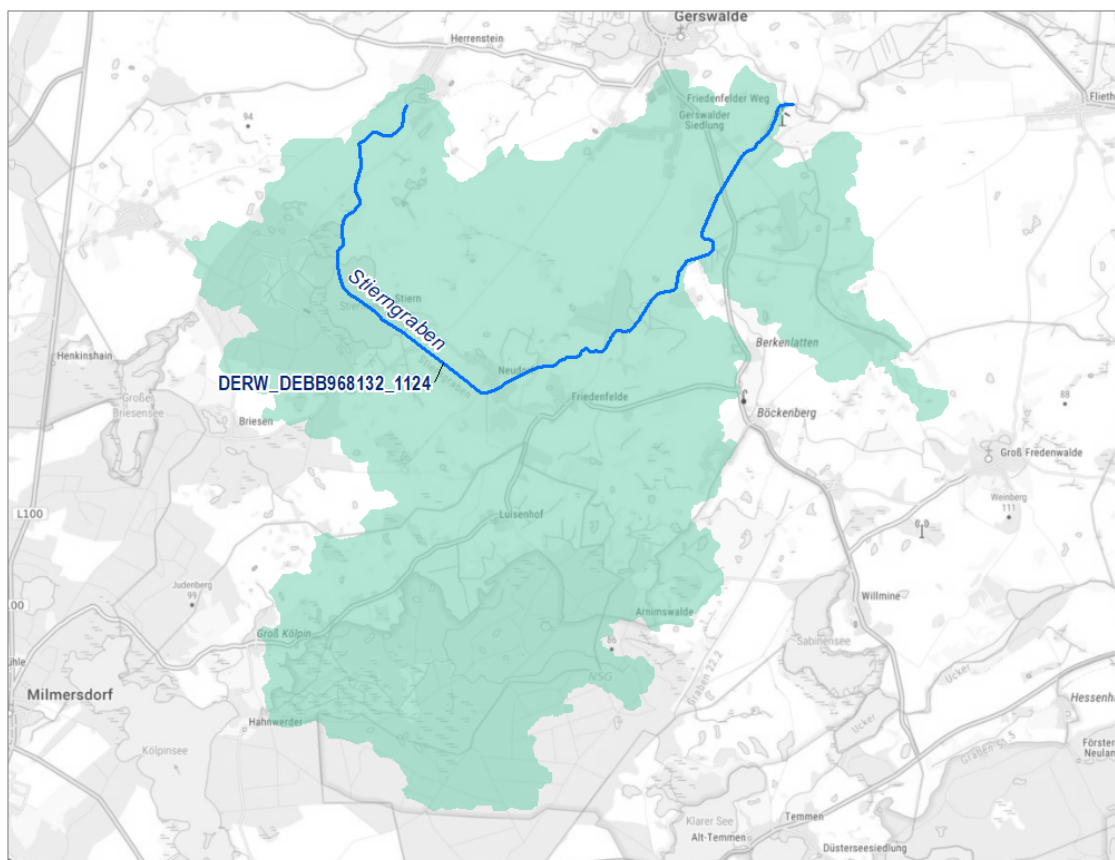
## Lage und Grenzen

- operativ Chemie und Ökologie
- operativ Ökologie
- Überblick Chemie und Ökologie

— Fließgewässer WRRL

Einzelleinzugsgebiet Oberflächenwasserkörper
